Torenuurwerk in de toren in Eagum

Inspectierapport

Inspectierapport van de torenuurwerk in de toren in Eagum

Eagum
Toren
Master Wybrensdyk 1
9006 XH Eagum
Registratienr: 873

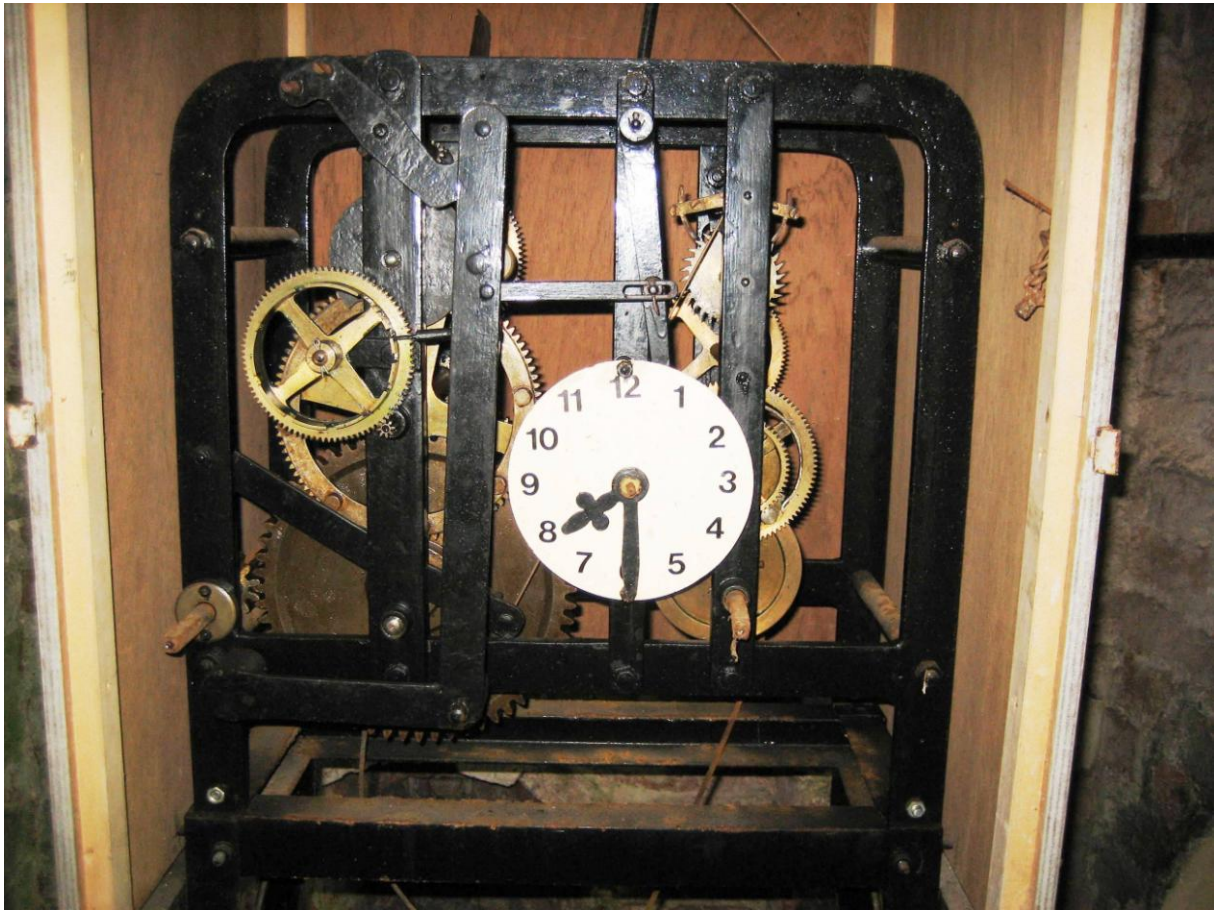
Afb.1 Het uurwerk

De bouwer van het uurwerk is niet bekend. De wijze waarop het uurwerk is uitgevoerd duidt erop dat de bouwer hoogst waarschijnlijk geen professionele uurwerkmaker is geweest. De zwaartes van de diverse onderdelen staan niet in verhouding tot elkaar. De assen zijn onnodig zwaar uitgevoerd. De stelling bestaat uit twee platines die zijn opgebouwd uit zwaar industrieel platijzer door middel van buigen en lassen. De slagwerklichter en de invallichter scharnieren zeer ongebruikelijk en zijn verticaal in het uurwerk aangebracht.

Lengte:	560 mm	
Breedte:	250 mm	[afb. 1]
Hoogte:	545 mm

De aandrijfgewichten en de slinger ontbreken. De assen zijn geroest.

Restauratie van het uurwerk is mogelijk. Het uurwerk heeft echter geen historische waarde. Daarom wordt geadviseerd de staat waarin het torenuurwerk zich nu bevindt te handhaven. De kast om het uurwerk geeft voldoende bescherming.
