## Torenuurwerk in de toren in Aldeboarn

### Inspectierapport

Stichting tot Behoud van het Torenuurwerk

Doelhôftsjerke  
Tsjerkebuorren 4  
8495 KD Aldeboarn  
Registratienr: 892

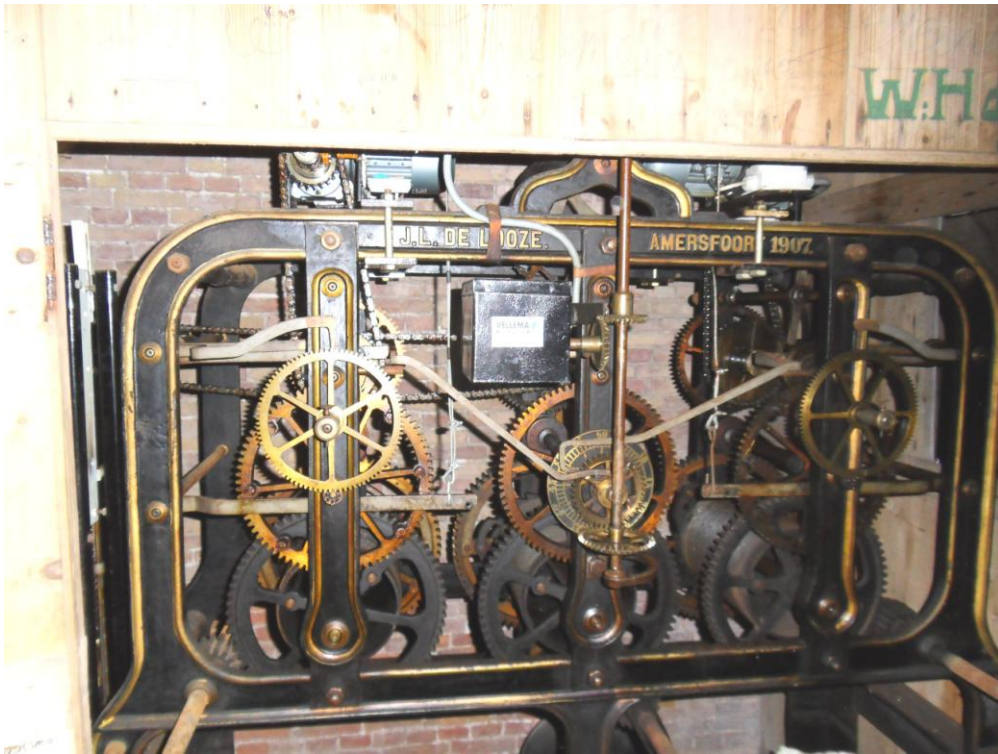
Lengte:	1600 mm	
Breedte:	500 mm	[afb. 1]
Hoogte:	112 mm

Het uurwerk is nauwelijks vervuild en is goed gesmeerd. De slinger heeft een veel grotere amplitude dan nodig is. Het aandrijfgewicht is kennelijk te zwaar en veroorzaakt daardoor op diverse plaatsen onnodige slijtage.

**Afb.1 Uurwerk van de firma Weule**

1. Het aandrijfgewicht van het gaand werk reduceren tot wat noodzakelijk is voor een betrouwbare aandrijving van de wijzers.
2. De ontbrekende ruit in het kabinet weer aanbrengen.

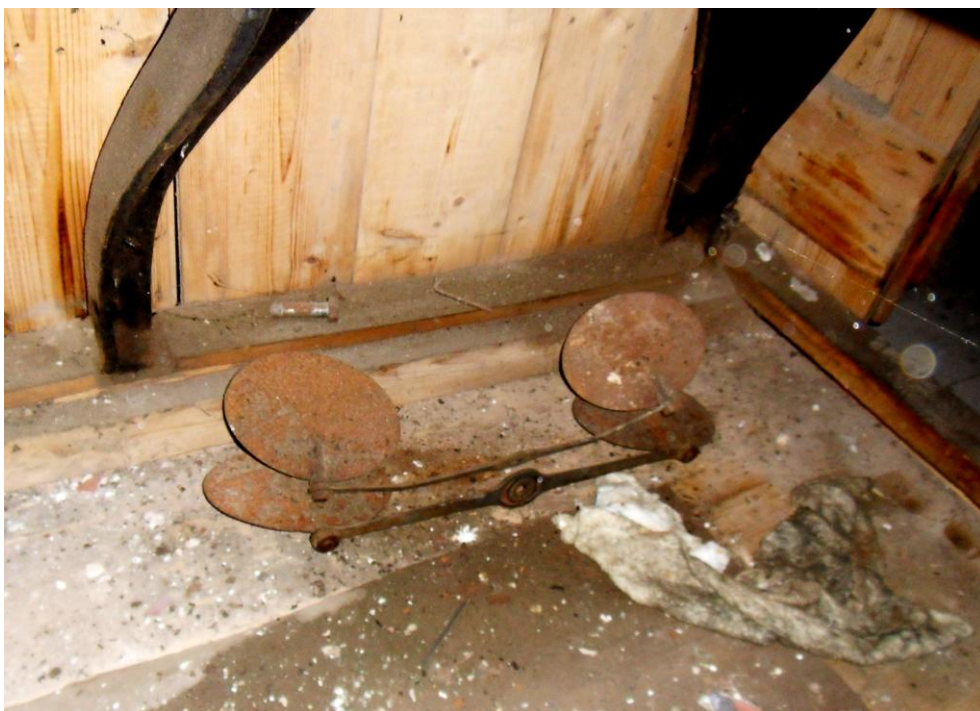
De windvleugels zijn verwijderd en liggen onder het uurwerk op de grond [afb. 2] en zijn daar goed beschermd omdat het uurwerk zich in een kabinet bevindt.

**Afb.2 Verwijderde windvleugels onder het uurwerk**

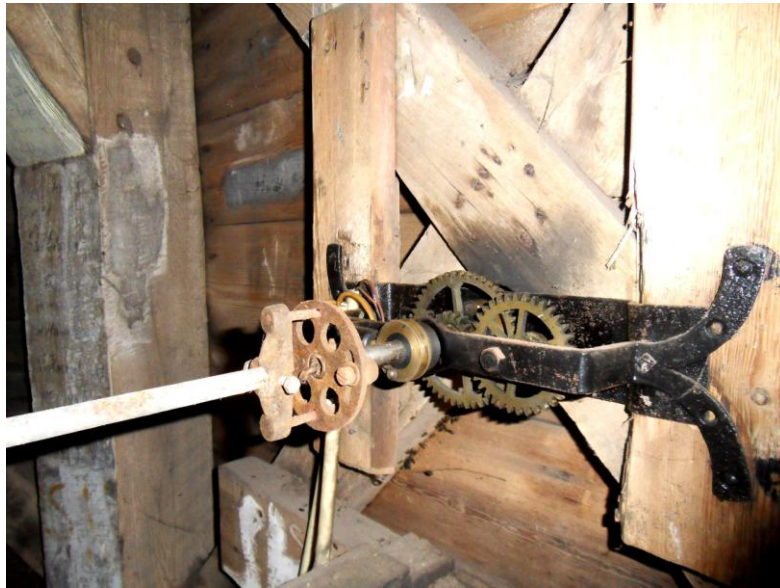
De toren is voorzien van vier wijzerplaten. De tandwielen van de wijzerwerken zijn van messing en zijn licht vervuild [afb. 3]. De wijzerwerken zijn niet voorzien van een bescherming tegen vuil. Er zijn geen sporen van smering aangetroffen.

**Afb.3 Wijzerwerk onbeschermd tegen vuil**

Om de huidige situatie van tijdsaanwijzing te kunnen handhaven dienen de tandwielen en lagers van de aandrijving van de wijzers op korte termijn te worden gereinigd en gesmeerd. Het verdient aanbeveling het wijzerwerk van een

afscherming te voorzien om de tandwielen en lagers te beschermen tegen vuil.

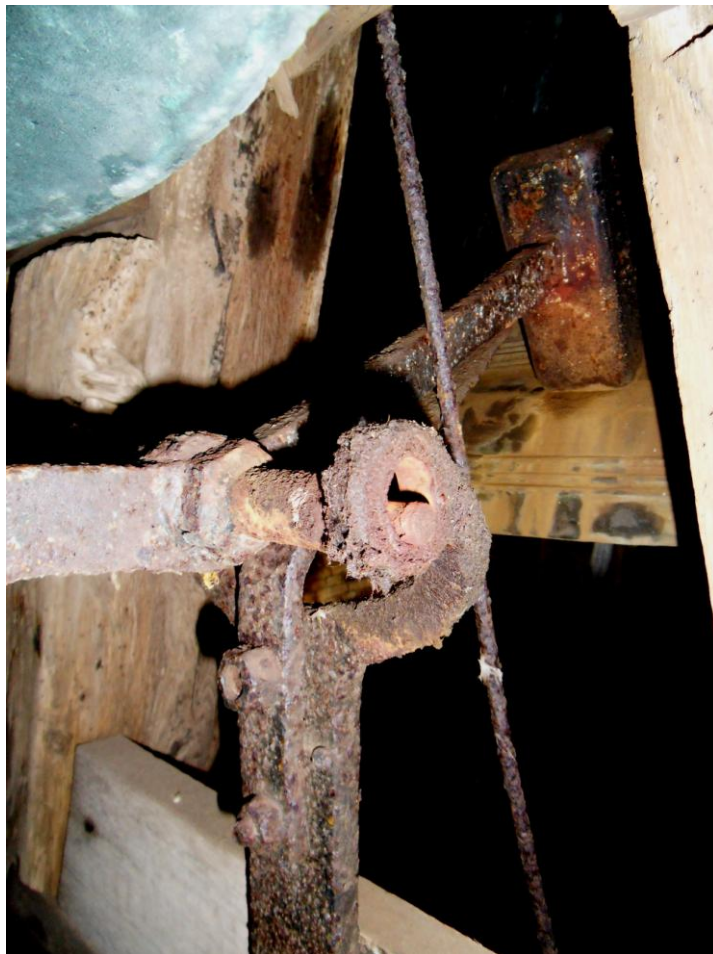
De bevestiging van de slaghamer aan de balken zit los en de lagering van de hamersteel is vergaand versleten [afb. 4].

**Afb.4 Slaghamer met vergaand versleten lagering**

De bevestiging van de slaghamer aan de balken dient op korte termijn te worden hersteld. De lagering van de slaghamer dient te worden vernieuwd. De hamerveer dient te worden ontroest en van vet te worden voorzien. Het is van belang dat als de hamer op de slingerveer rust de hamer de klok net niet raakt.
