Het uurwerk in de toren van de Gertrudiskerk te Idaerd

Restauratiebestek

November 2015

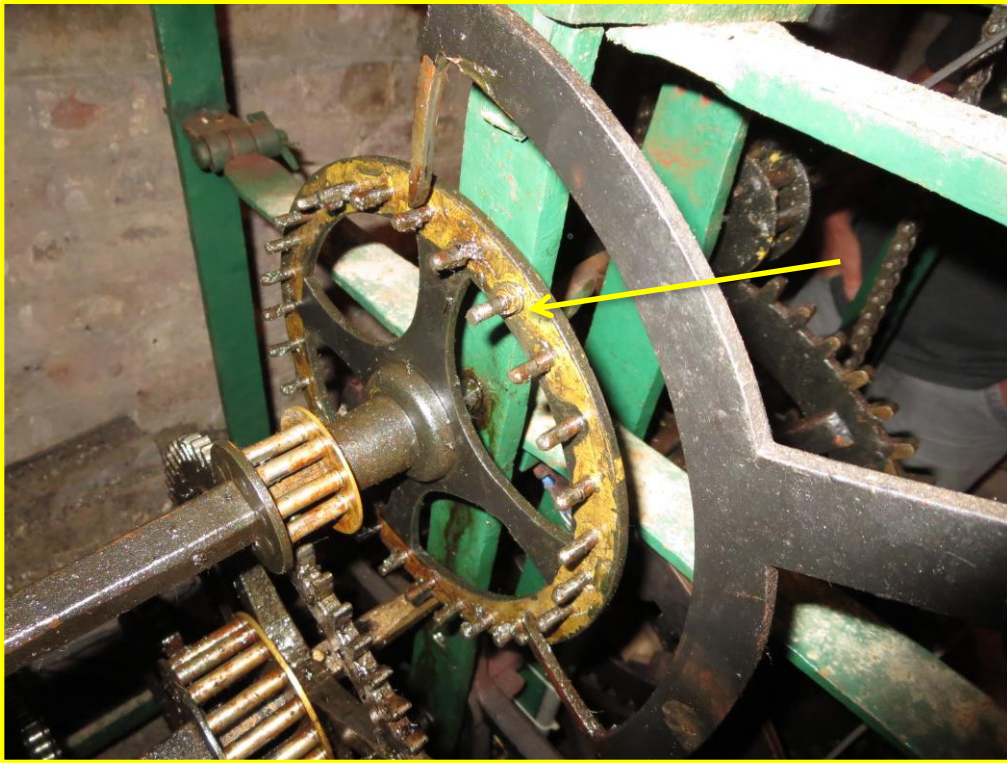
- b. Aan het gangrad is een pen vervangen door een boutje met zeskantige moer [Afb. 1].
- c. De lagers van de as van het anker (schaar) vertonen te veel slijtage. De speling in de overige lagers kan pas goed worden beoordeeld na demontage van het uurwerk.

Afb. 1. Boutje met zeskantige moer aan het gangrad

- d. Het gangrad dient na schoonmaken te worden gecontroleerd op loszittende pennen, die dan moeten worden vastgezet. De pen die is vervangen door een boutje met zeskantige moer dient op zijn beurt weer te worden vervangen door een pen zoals de andere pennen.

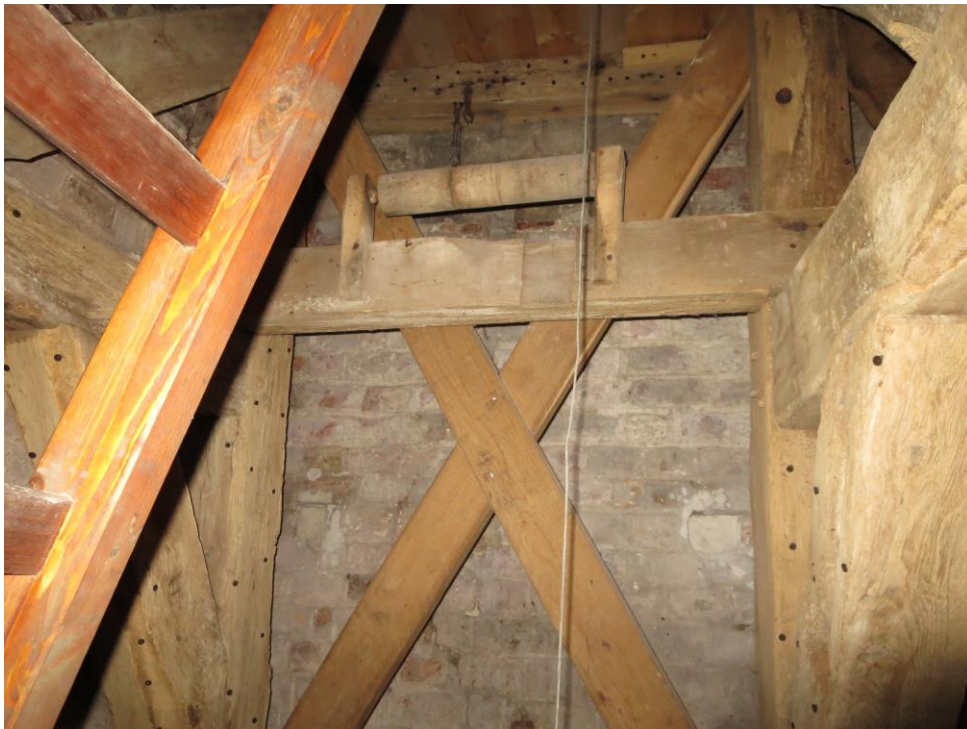
Afb. 2. Balk (met houten rol) waaraan een voorziening voor bevestigingshaken/ogen voor katrollen moet worden bevestigd

- a. Het aanbrengen van een voorziening met bevestigingsshaken/ogen voor katrollen aan de balk met houten rol op de zolder boven het uurwerk [Afb. 2]. De constructie moet

dusdanig zijn dat respectievelijk twee haken/ogen verticaal zijn gepositioneerd boven het hart van de opwindtrommels van het gaand werk en van het slagwerk. Verder moeten twee haken/ogen dusdanig zijn gepositioneerd dat de aandrijfgewichten langs de zuidelijke muur van de toren op en neer kunnen bewegen. Een en ander in overleg met de opdrachtgever of diens adviseur.
