INSPECTIERAPPORT 2015
Objectnummer 0363
Klokkenstoel
Kleasterwei 12
8494 NM Nes

Objectnummer: 0363
 Debiteurennummer: 4218
 Object: Klokkenstoel
 Gelegen te: Kleasterwei 12
 8494 NM Nes
 Gemeente: Heerenveen
 Monumentnummer: 35942
 Oorspronkelijke functie: 13 Overig los object

Inspectie uitgevoerd door: J. Binnema en W. Punter
 Datum inspectie: 03-11-2015

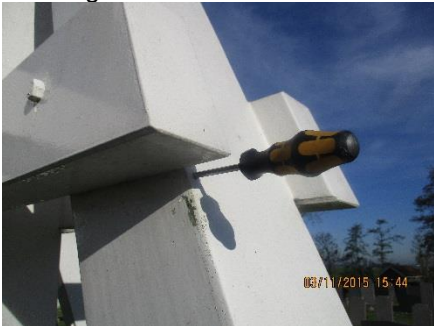
- staanders	R	Het ondereind van de staander op de zuidwestzijde is licht door houtrot aangetast. De zuidelijke staander onder liggers (trekbalen) door houtrot aangetast.

Door houtrot aangetast.

- houten geschilderde constructie	R	Verspreid reparaties met plamuur / kunsthars zichtbaar.	○	Kleine aangetaste delen kunnen met behulp van een goede kunsthars worden hersteld. De grotere aantasting moet worden hersteld door het inzetten en watervast verlijmen van nieuwe houten delen.

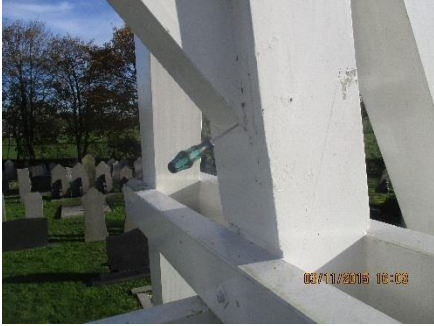
Rubriek	*	Toelichting	Hersteladvies
- korbelen	R	Op de zuidzijde aan de onderzijde door houtrot aangetast.

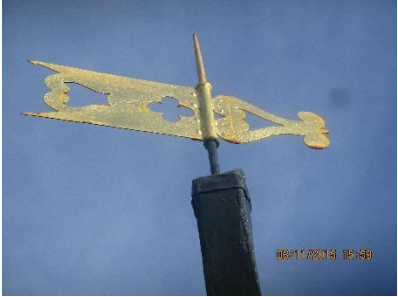
2.8 Diversen			
Bekroning			
- ijzerwerk	R	Roestig.	○ Dit bij onderhoudsschilderwerk ontroesten en roestwerend behandelen. Hierna schilderen.
- windvaan	R	Licht roestig.	○ Bij gelegenheid demonteren, ontroesten en roestwerend behandelen.

Plaatselijk roestig.

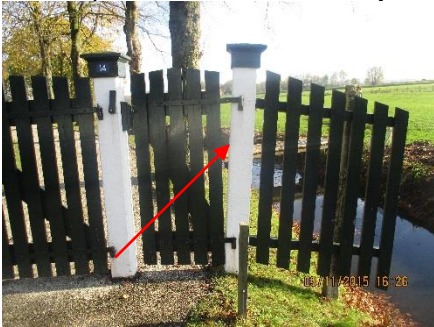
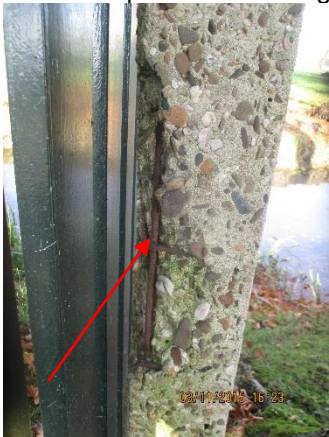
- beton palen	M	De wapening van drie (oudere, ongeschilderde) palen is geroest. Hierdoor is het beton stukgeraakt (betonrot). Door het roesten van een duim van een draaiend deel van het hekwerk is een betonpaal licht gescheurd. De rechter paal zakt naar de slootzijde.	<ul style="list-style-type: none"> ○ Op termijn moeten de duimen worden uitgenomen, ontroest en roestwerend behandeld. ○ Palen herstellen. ○ Paal opnieuw aanbrengen.

Paal zakt naar de oostzijde.	Beton rot.
