INSPECTIERAPPORT 2021

Toren Tsjerkebuorren 2 te Aldeboarn

Object: Toren
Tsjerkebuorren 2 te Aldeboarn
Gemeente: HEERENVEEN
Objectnummer: 1025.4218
Monumentnummer: 35950

Inspectie uitgevoerd door: W. Tjepkema, J. Binnema
Datum inspectie: 31 maart 2021

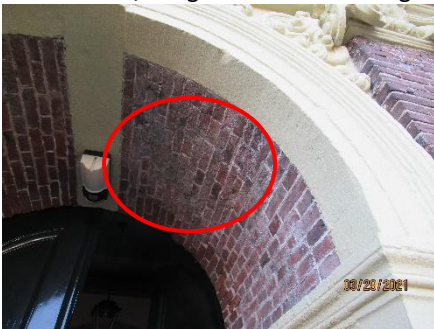
1.2 Gevels			
1.2.1 Baksteen			
Voorzijde (westzijde)			
- metselwerk	R	Tussen de entree en het ovale venster boven de entree (op de scheiding van de inmetseling met nieuwere bakstenen) scheurvorming, deze scheur is gevoegd. Voor zover zichtbaar lichte scheurvorming onder het ijzerwerk van de jaartal aanduiding, deze scheur is gevoegd. Scheurvorming rondom deur. Ter plaatse aan de rechterzijde van de entree licht uitbuikend metselwerk, vermoedelijk oorzaak roestig ijzerwerk. In de entree/boog zelf scheurvorming.	○ Scheurvorming herstellen door te controleren op eventueel roestend ijzerwerk in de muur. Vervolgens "nieuwe" stenen inboeten.

Plaats van scheurvorming in de entree.

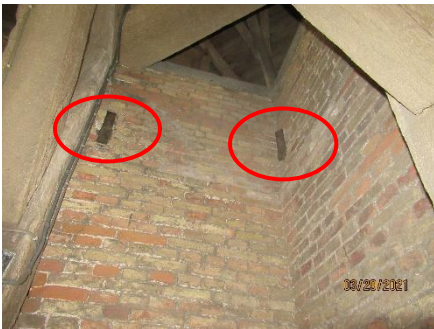
RUBRIEK	TOELICHTING	HERSTELADVIES	Toren
- verankering natuursteen hoekornamenten	<p>R De verankeringen op de hoeken zijn roestig, vermoedelijk zijn deze mede aangebracht om de natuurstenen hoek ornamenten te verankeren.</p>

<p>○ Onmiddellijk herstel niet noodzakelijk, wel de ankers en hoek elementen monitoren.</p>

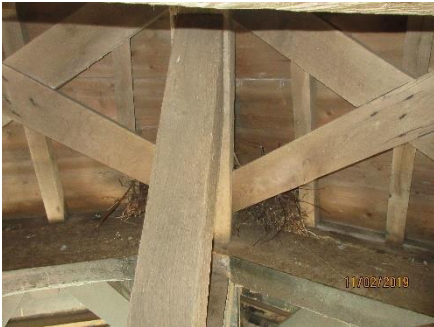
- beton balk	<p>R Lichte roestende wapening als gevolg van een minimale betondekking.</p>		
Lantaarn: 2 ^e geleding eiken constructie			
- algemeen	<p>Oud nestmateriaal aanwezig, jaarlijks schoonmaken.</p>

<p>Foto uit oud rapport.</p>	<p>○ Schoonmaken.</p>

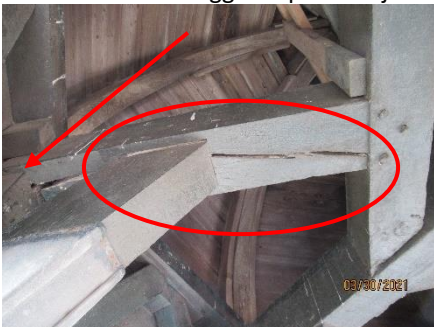
RUBRIEK	TOELICHTING	HERSTELADVIES	Toren
- liggers	<p>M De ligger op de zuidkant is gebarsten en is aangetast door houtrot, ook zijn de verbindingen losgetrokken van de staanders met de liggers op deze zijde.</p>

<ul style="list-style-type: none"> ○ Herstellen houtrot doormiddel van nieuw stuk ligger aanlassen. Doordat de toren enigszins een beetje overhelt naar het zuiden en met harde wind er grote krachten op de verbindingen kunnen komen, is het raadzaam deze verbindingen op korte termijn te herstellen. ○ Eventueel een constructeur naar laten kijken.

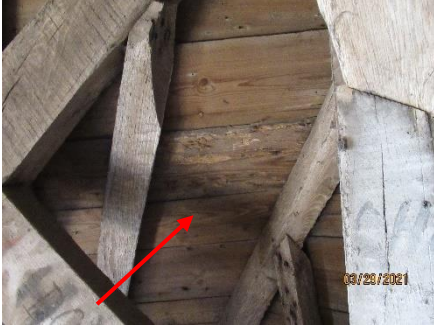
- schubleien	G		
- dakbeschot	R	Op de zuidoostzijde oude boktor aantastingen (1 ^e geleding).

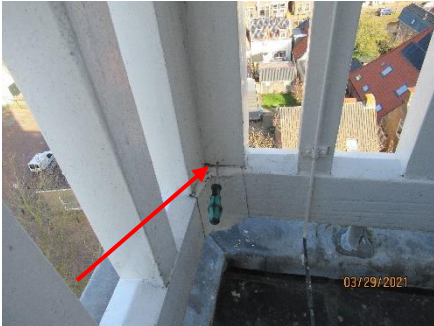
- 2 ^e omloop	R	Idem.	
- 1 ^e omloop	R	De leuning/ligger is aan de bovenzijde, aan de oostzijde, aangetast. Verder verspreid houtrotaantasting, met name onder in de spijltjes. Diverse deuvels aan de bovenkant zijn aangetast door houtrot.	<ul style="list-style-type: none"> ○ Houtrot tot aan het gezonde gedeelte uitfrezen en uitvullen met een twee componenten kunsthars. ○ Deuvels controleren op houtrot en eventueel uitboren en vervangen.

Door houtrot aangetast.

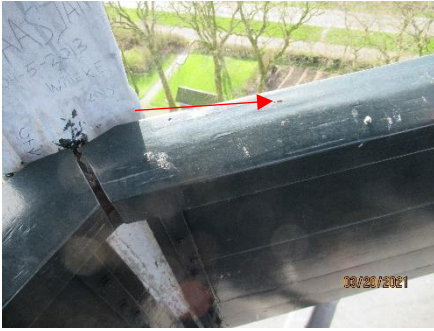
<p>Zuidoostelijke leuning</p> <p>R Voor zover waarneembaar.</p> <p>G</p> <p>G Voor zover waarneembaar.</p>	
<p><u>2.8 Diversen</u></p> <p>Uurwerk/wijzerplaat</p> <ul style="list-style-type: none"> - uurwerk - wijzerplaten - lampjes - vergulding - houtwerk om wijzerplaten <p>- schilderwerk wijzerplaten</p> <p>Torenkruis/pijnappel/haan</p> <ul style="list-style-type: none"> - kruis - pijnappel <ul style="list-style-type: none"> - haan 	<p>G</p> <p>R Opbolling.</p> <p>G</p> <p>G</p> <p>R Van de oostzijde aan de onderzijde door houtrot aangetast.</p> <p>G</p> <p>G Voor zover waarneembaar.</p> <p>R Van afstand lijkt het dat er een fragment van het bladgoud is afgebladerd. Dit kan ook vuil/uitwerpselen vogels zijn.</p> <p>G Voor zover waarneembaar.</p>	<p>○ Herstel houtrot.</p>

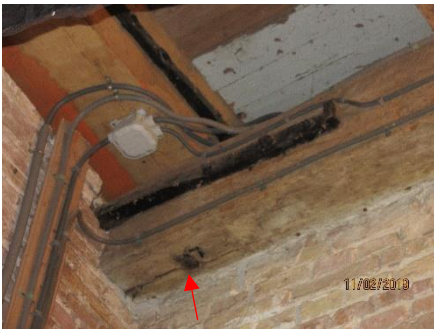
- strijkbalen overige	G		
- verankeringen strijkbalk met trekbalken	M Sterk door roest aangetast, de strijkbalk scheurt hierdoor. Het anker van de oostelijke balk laat los.	○ Demonteren, ontroesten en roestwerend behandelen. Wellicht is het minder kostbaar (en duurzamer) om nieuwe ankers aan te brengen.

Anker is bijna weg. (foto overgenomen)

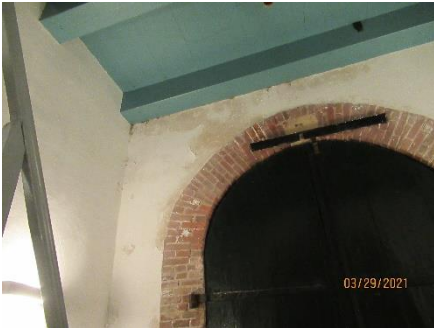
RUBRIEK	TOELICHTING	HERSTELADVIES	Toren
Luiken vloeren 1 ^e en 2 ^e geleding - koperen bekleding	G	Geen stormkettingen aanwezig, om te voorkomen dat ze wegwaaien bij het openen.	○ Stormkettingen aanbrengen.
<u>3.6 Timmerwerk</u> Algemeen - binnendeuren - duimen en gehengen	G G		
<u>3.7 Binnenpleisterwerk</u> 3.7.1 Pleisterwerk Begane grond - pleisterlaag	R	Plaatselijk enig uitbloeden van zouten. Zout uitbloei en sauslagen laten los.

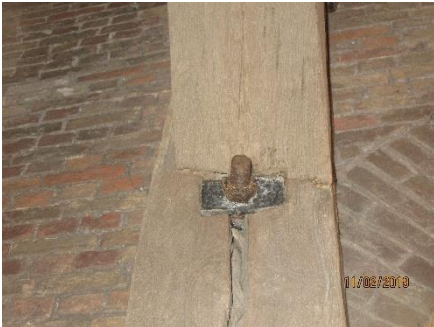
<u>3.9 Diversen</u> Klok/ klokkenstoel - houtwerk klokkenstoel - verankeringen / pennen	R R	In het verleden aangetast door bonte knaagkever en houtworm. Door de roestige verankeringen is het houtwerk plaatselijk gespleten. Sterk door roest aangetast. Houtwerk slijt hierdoor.	○ Bij eventuele vervanging van de gescheurde balken de verankeringen/pennen vervangen.
