Torenuurwerk in de toren in Idaerd

Inspectierapport

Inspectierapport van het torenuurwerk in de toren Idaerd

Idaerd
Gertruduskerk
Buorren 6
9007 SC Idaerd
Registratienr: 870

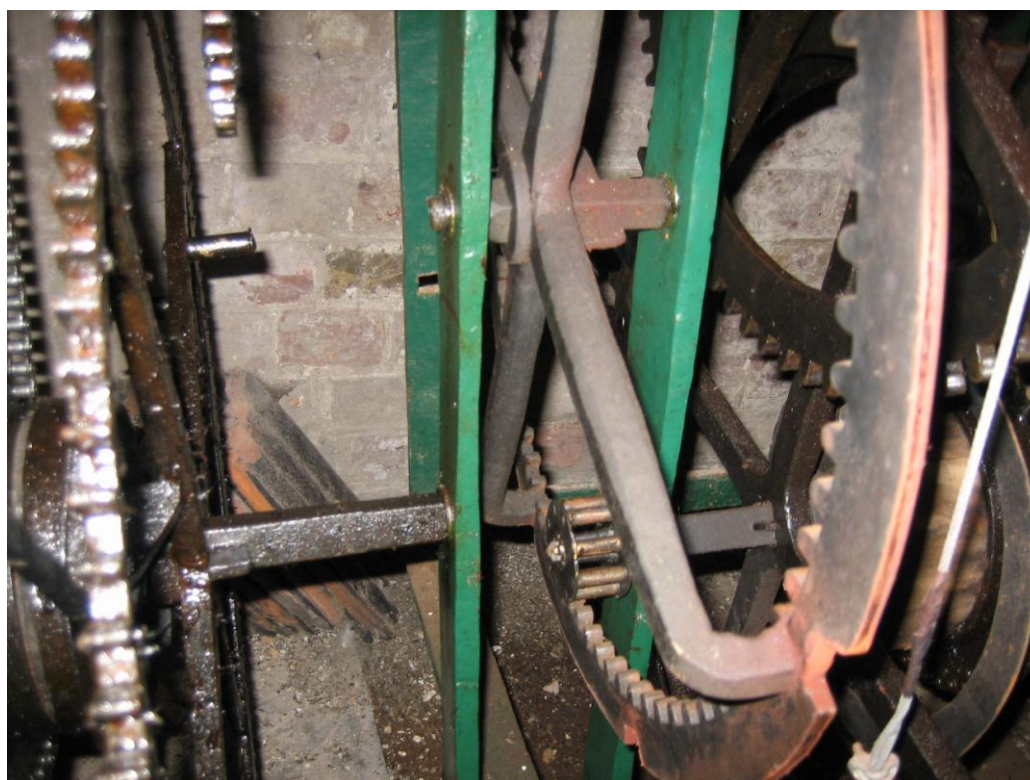
Het uurwerk verkeert in redelijk goede staat. Er ligt wat vuil en gruis op, maar roestvorming is nauwelijks aanwezig. De raderen en astappen zijn goed gesmeerd, echter het sluitrad en de draaipunten van de slagwerklichter en de invallichter zijn volkomen droog en vertonen roest [afb. 2].

Afb.2 Sluitrad met roestvorming, niet gesmeerd

1. Het aandrijfgewicht van het gaand werk reduceren tot wat noodzakelijk is voor een betrouwbare aandrijving van de wijzers.
2. Het sluitrad voorzien van vet, zowel aan de buitenkant als aan de binnenkant (binnenvertanding). Ook het rondsel dat het sluitrad aandrijft dient van vet te worden voorzien.
3. De scharnierpunten van de slagwerklichter en de invallichter dienen te worden gesmeerd met olie.

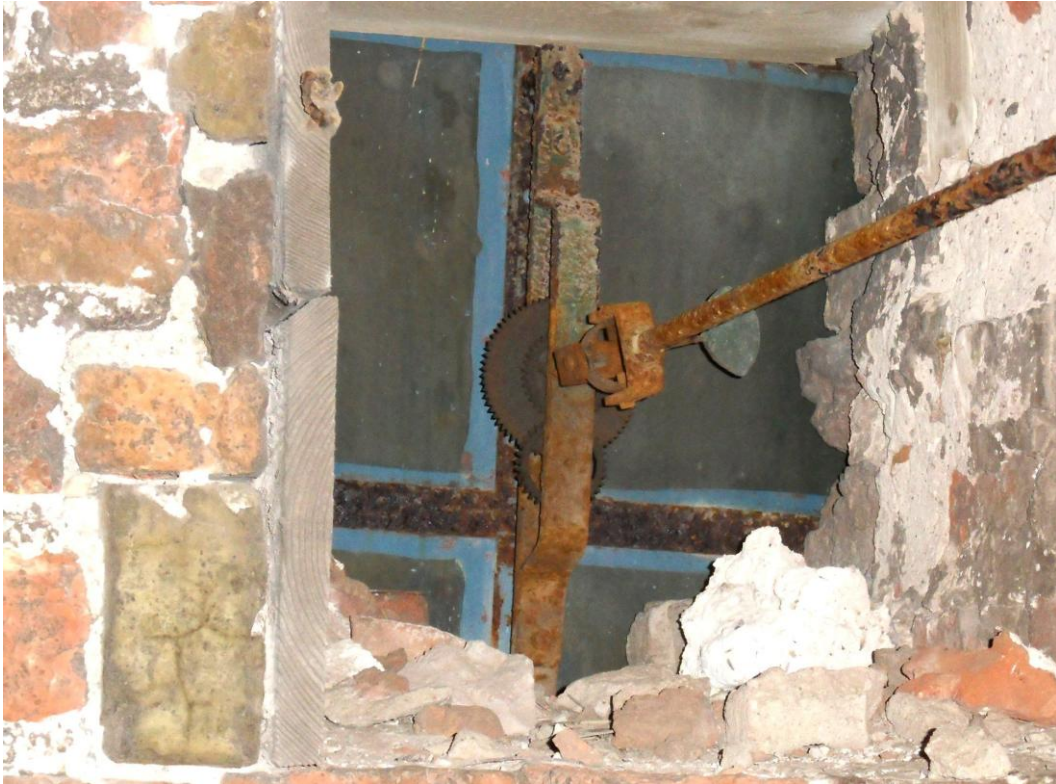
De toren is voorzien van één wijzerplaat. De tandwielen van het wijzerwerk zijn van messing en zijn licht vervuild [afb. 3] Er zijn geen sporen van smering aangetroffen.

Afb.3 Wijzerwerk, vervuild, geroest en niet gesmeerd

De koppelingen van de assen dienen te worden ontroest, geconserveerd en gesmeerd. Het wijzerwerk dient te worden gereinigd en van vet te worden voorzien. De lagers van de assen ter plaatse van de wijzerplaat dienen te worden gecontroleerd, zo nodig van nieuwe bussen te worden voorzien en te worden gesmeerd met olie.

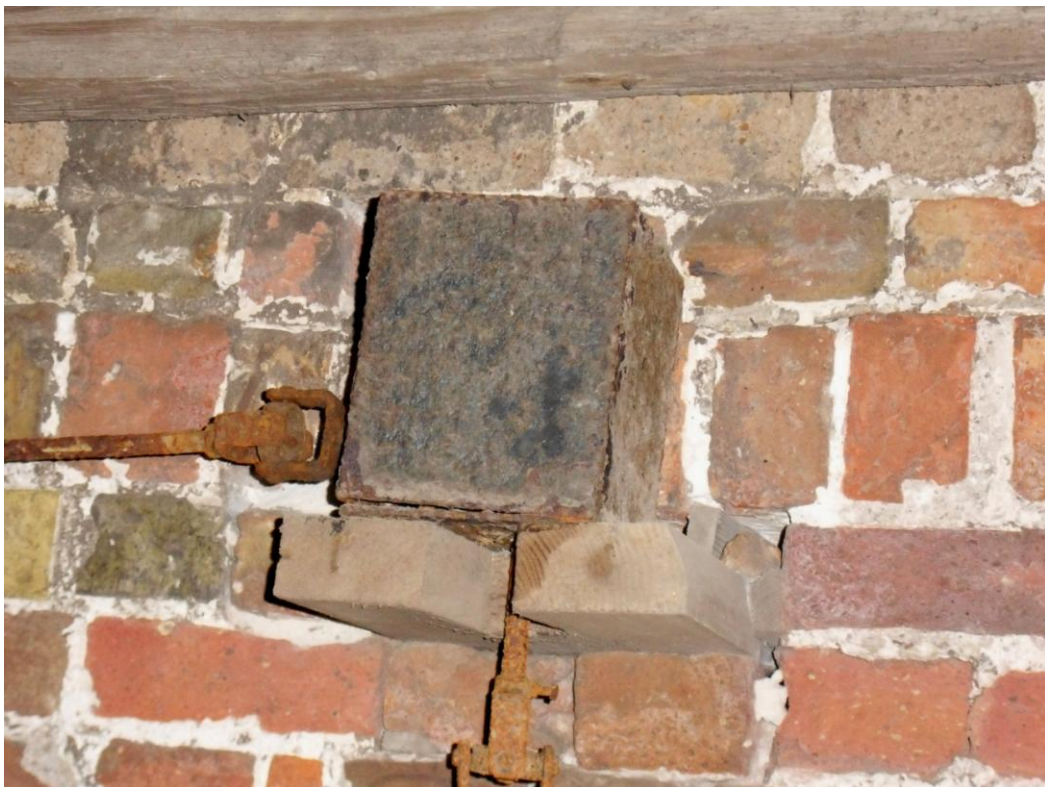
De koppelingen van de assen naar de wijzerplaat zijn zwaar geroest. De haakse overbrenging van de verticale uuras naar de horizontale as naar de wijzerplaat bevindt zich in een zwaar geroest kastje dat niet kon worden geopend [afb. 4]

Afb.4 Beschermkastje om haakse overbrenging uuras. Koppelingen zwaar geroest en niet gesmeerd

De haakse overbrenging aan het eind van de verticale uuras dient te worden gecontroleerd en zo nodig te worden gereviseerd en van vet te worden voorzien. Het kastje van de haakse overbrenging dient te worden ontroest en te worden geconserveerd.

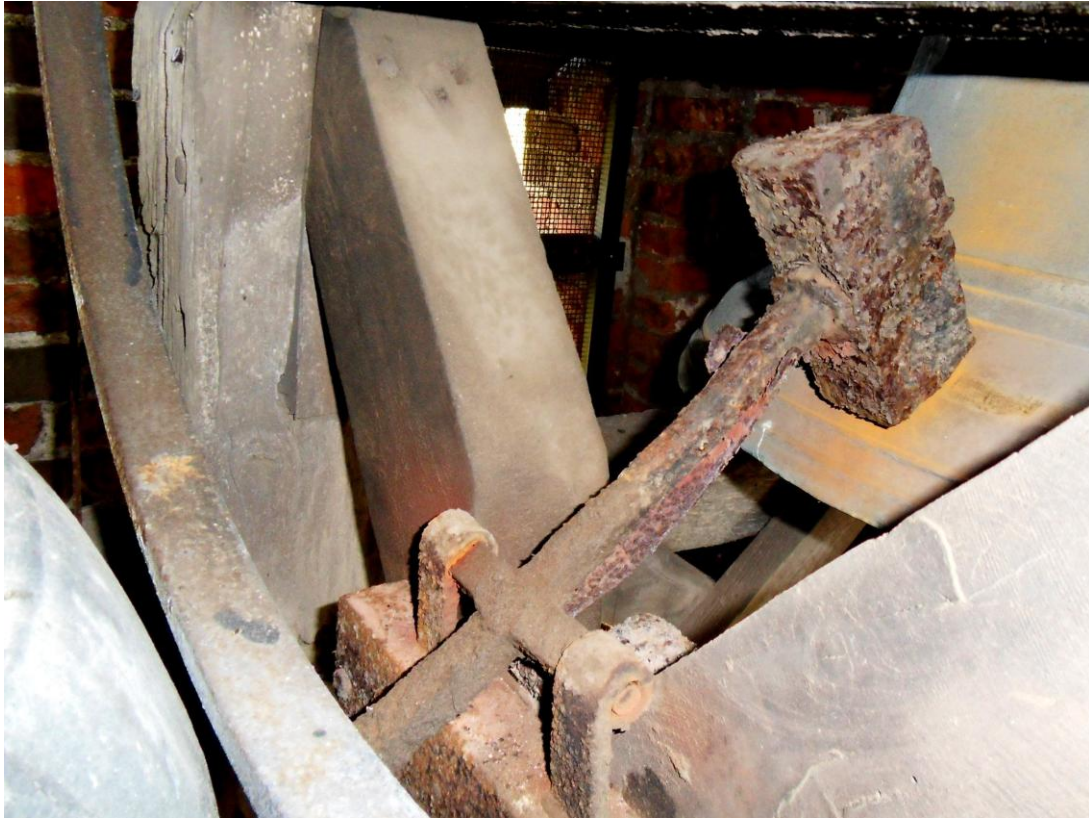
De slaghamer, de lagering en de slaghamerveer zijn sterk geroest en elke vorm van smering ontbreekt [afb. 5].

Afb. 5 Slaghamer met laging en hamerveer, geroest. Laging en hamerveer niet gesmeerd.

De slaghamer, de lagering en hamerveer dienen te worden ontroest en tegen roest te worden beschermd. De lagers van de hamersteel dienen te worden gesmeerd met olie. De hamerveer dient van vet te worden voorzien. Het is van belang dat als de hamer op de slingerveer rust de hamer de klok niet raakt.
