## **INSPECTIERAPPORT 2021**

**Toren Gertrudiskerk  
Buorren 6 te Idaerd**

Object: Toren Gertrudiskerk  
Buorren 6 te Idaerd  
Gemeente: LEEUWARDEN  
Objectnummer: 0341.4218  
Monumentnummer: 22919

Inspectie uitgevoerd door: W. Peenstra, D. Tolsma  
Datum inspectie: 16 juni 2021

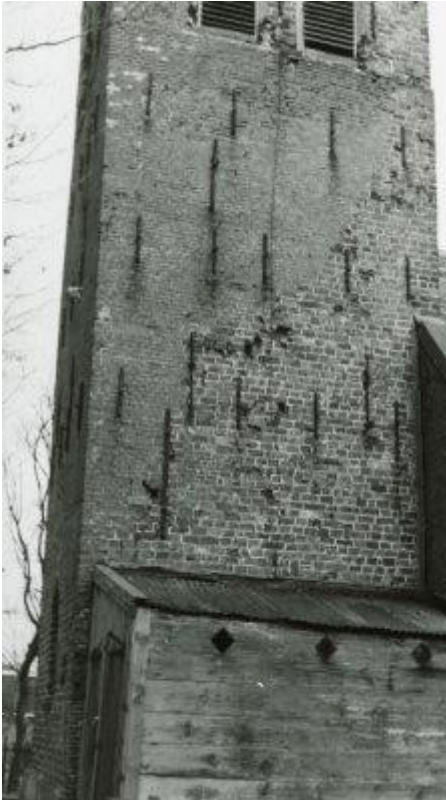
| RUBRIEK | TOELICHTING | HERSTELADVIES | Toren |
|---|---|---|---|
| - recente historie | <p>Uit onderzoek in de beeldenbank van het Historisch Centrum Leeuwarden blijkt dat de toren in 1974 in een beperkte staat van onderhoud verkeerde (zie foto), hetgeen impliceert dat er eind jaren '70 of begin jaren '80 een grondige restauratie heeft plaatsgevonden, waarbij grote delen van het metselwerk ingeboet of vervangen zijn. Dit vormt een referentiekader voor de "degradatie" van het metselwerk zoals thans zichtbaar.</p> <p>Impressie van de zuidelijke zijde van de toren in 1974 (bron HCL).</p> | | |

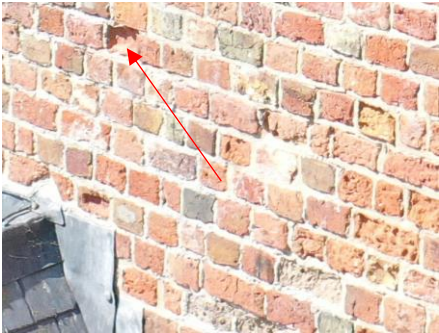
| RUBRIEK | TOELICHTING | HERSTELADVIES | Toren |
|---|---|---|---|
| - metselwerk | <p>G Op diverse posities is er sprake van enige erosie van het oppervlak van een zachtere baksteen, waarbij het oppervlak degradeert onder invloed van vocht en mogelijk ook zouten, een proces welke vaak en relatie heeft met de samenstelling van de voeg of legmortel. Een dergelijk proces is inherent aan de materiaaltoepassing en niet van invloed op het functioneren en kwalificatie van het metselwerk als geheel.</p> <p>Binnen deze paragraaf worden het metselwerk van de westelijk topgevel en het metselwerk aan de interieurzijde (begane grond) separaat omschreven.</p> <p>Impressie van een enkele (zachter) gebakken steen, welke een lichte erosie vertoont.</p> | | |

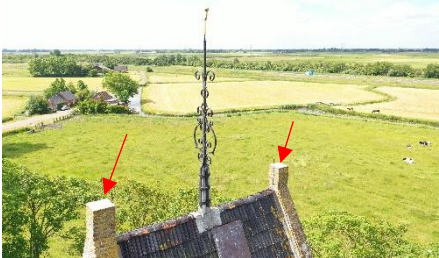
| RUBRIEK | TOELICHTING | HERSTELADVIES | Toren |
|---|---|---|---|
| - afdekking topgevels (specie) | G | De topgevels zijn voorzien van een specieafdekking. Zeer waarschijnlijk aangebracht bij recent uitgevoerde werkzaamheden (in 2019 of 2020 heeft er een steiger om de toren gestaan). | |
| | <p>Impressie van de herziene specieafdekking op de kopgevels.</p> | | |

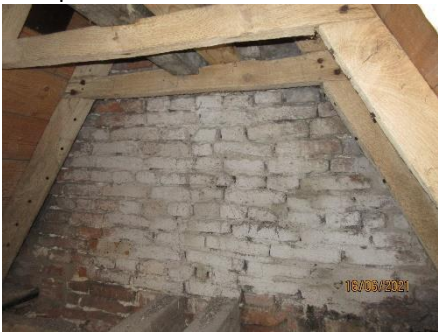
| RUBRIEK | TOELICHTING | HERSTELADVIES | Toren |
|---|---|---|---|
| <p>Kopgevel (west)</p> <ul style="list-style-type: none"> <li>- metselwerk</li> </ul> | <p>Ondanks het feit dat de inspectie onder zeer droge weersomstandigheden is uitgevoerd, wekt de westelijke kopgevel de indruk dat er op gezette tijden sprake is van vochtdoorslag. Aan de interieurzijde is zichtbaar dat het mortel tussen de stenen, een niet homogene structuur bezit (plaatselijk zijn er gaten in gevallen). De structuur van de mortel is mogelijk een indicatie van de structuur van het gehele metselwerk in relatie tot de mogelijkheid tot vochttransport door het metselwerk.</p> <p>Impressie van het metselwerk in de topgevel.</p> <p>Doordat het slechts een hypothese is op basis van hetgeen waarneembaar tijdens de inspectie, is ervoor gekozen het onderdeel niet van een kwalificatie te voorzien.</p> | <ul style="list-style-type: none"> <li>○ Geadviseerd wordt de vochtbelasting van de gevel te monitoren door na een periode van regenachtige weersomstandigheden in combinatie met een wind uit het zuiden/westen te kijken of er daadwerkelijk sprake is van een aanzienlijke vochtdoorslag. Een vaststelling van de omvang van het probleem is op langere termijn bepalend voor de urgentie van een eventueel herstel.</li> </ul> | |

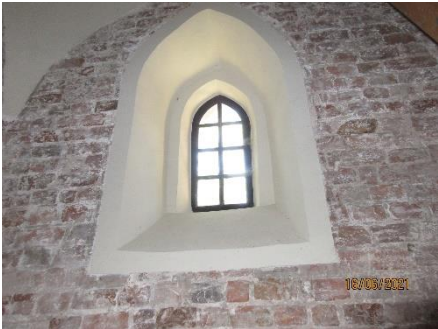
| RUBRIEK | TOELICHTING | HERSTELADVIES | Toren |
|---|---|---|---|
| <p>Interieur</p> <p>Begane grond</p> <p>- metselwerk</p> | <p>Op basis van de aangetroffen sporen van een pleisterlaag in combinatie met een klein onderzoek op het internet, blijkt dat het metselwerk op begane grondniveau in het verleden ontdaan is van een pleisterlaag. Mogelijk dat een vochtprobleem aan deze bewerking ten grondslag heeft gelegen.</p> <p>Tijdens de inspectie in 2021 zijn er geen sporen van een vochtprobleem waargenomen. Bevochtiging van het metselwerk (indicatie vochtopname steen) doet vermoeden dat er aan de interieurzijde een hydrofobeermiddel opgebracht is.</p> <p>Impressie van het "schoon" metselwerk aan de interieurzijde, gesitueerd op de begane grond.</p> | | |

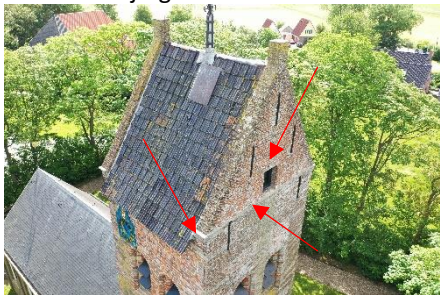
| RUBRIEK | TOELICHTING | HERSTELADVIES | Toren |
|---|---|---|---|
| <p>1.2.2 <i>Natuursteen</i></p> <p>Algemeen</p> <ul style="list-style-type: none"> <li>- onderdelen natuursteen (zandsteen)</li> </ul> | <p><b>G</b></p> <p>De toren bezit op de vier hoeken een schouderstuk, ogenschijnlijk vervaardigd van een zandsteen. Aan de westelijke zijde bevinden zich onder de schouderstukken een tweetal hoekblokken, een waterlijst en boven het venster een latei.</p> <p>Met name de onderdelen welke sterk aan weersinvloeden onderhevig zijn, vertonen een lichte materiaal erosie, hetgeen inherent is aan het materiaal en de lange periode waarbinnen het materiaal toegepast is.</p> <p>In een dergelijke situatie is de historische waarde preferent boven een lichte materiaalslijtage.</p> <p>Impressie van de westelijke topgevel, waarbij de rode pijl de waterlijst, de latei en de positie van de hoekblokken aangeeft.</p> | | |

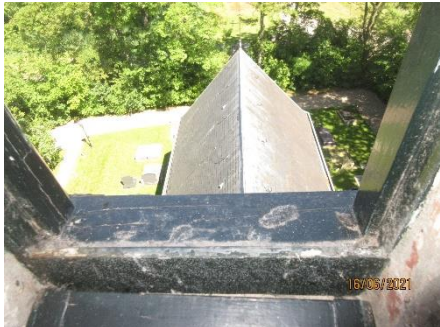
| RUBRIEK | TOELICHTING | HERSTELADVIES | Toren |
|---|---|---|---|
| Oostelijke zijde<br>- kozijn/ raam | G | Het venster aan de oostelijke zijde is hersteld en voorzien van een beschermende verflaag. In de huidige situatie tekent een lichte scheurvorming zich af in het hout van de onderdorpel (gevoelig voor een houtrot aantasting). | |
| | | Impressie van de onderdorpel van het oostelijke venster, waarbij er zich lichte scheurvorming voordoet in het hout. | |

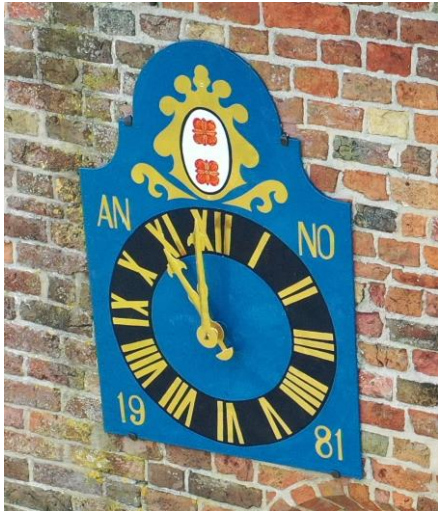
| RUBRIEK | TOELICHTING | HERSTELADVIES | Toren |
|---|---|---|---|
| <p><u>1.8 Diversen</u></p> <p>Zijgevel (noord)</p> <ul style="list-style-type: none"> <li>- wijzerplaat en wijzers</li> </ul> | <p>G In een recent verleden is de geschilderde afwerking herzien en zijn de wijzers opnieuw verguld.</p> <p>Impressie van de wijzerplaat met wijzers.</p> | | |

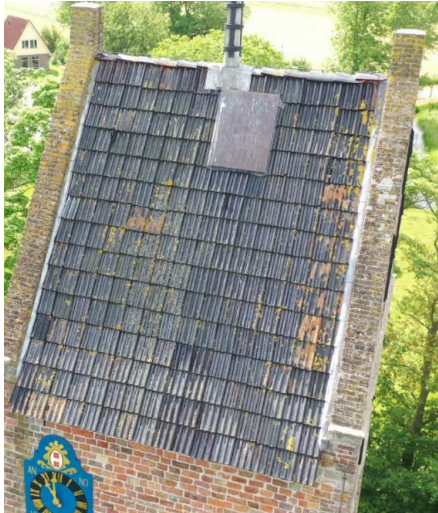
| RUBRIEK | TOELICHTING | HERSTELADVIES | Toren |
|---|---|---|---|
| <ul style="list-style-type: none"> <li>- geglazuurde Friese gegolfde dakpannen</li> </ul> | <p>G Er is plaatselijk sprake van een lichte schilfering van de glazuurlaag, hetgeen slechts zeer beperkt van invloed is op de functionele kwaliteit van de dakpan.</p> <p>Esthetisch is een lichte degradatie van de glazuurlaag zelfs passend bij het historische karakter van de toren.</p> <p>Impressie van het noordelijke dakvlak.</p> | | |

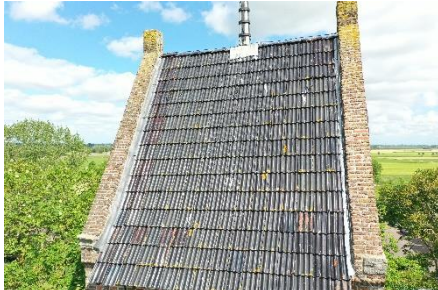
| RUBRIEK | TOELICHTING | HERSTELADVIES | Toren |
|---|---|---|---|
| <p><u>2.3 Aansluitingen</u></p> <p>Zadeldak</p> <ul style="list-style-type: none"> <li>- aansluiting dakpannen / topgevels (lood)</li> </ul> | <p>G Het betref in deze de aansluiting van de dakpannen op de topgevels, waarbij er gebruik gemaakt is van loodstroken. Uit een analyse van de beelden zoals vergaard middels het RPA systeem, blijkt dat de zuidwestelijke loodaansluiting in een recent verleden geheel herzien is.</p> <p>Impressie van de zuidwestelijke aansluiting van de dakpannen op de kopgevel.</p> | | |

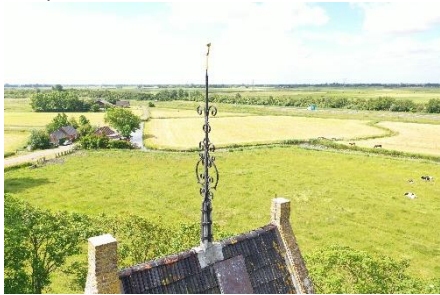
| RUBRIEK | TOELICHTING | HERSTELADVIES | Toren |
|---|---|---|---|
| <p><u>2.8 Diversen</u></p> <p>Bekroning toren</p> <ul style="list-style-type: none"> <li>- torenkruis (ijzer)</li> </ul> | <p>G Ogenscheinlijk is de afwerking van het kruis en de windvaan in een recent verleden herzien (ontdoen van corrosie en aanbrengen coating en opnieuw vergulden).</p> | | |
| | <p>Impressie van de bekroning op de toren.</p> | | |

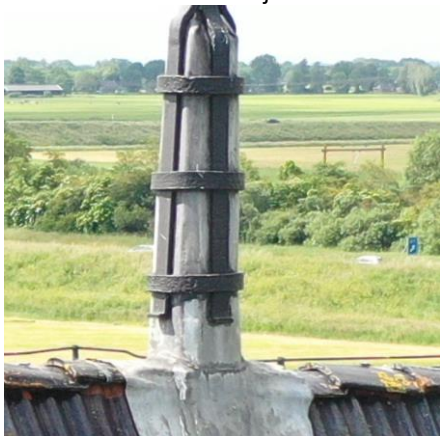
| RUBRIEK | TOELICHTING | HERSTELADVIES | Toren |
|---|---|---|---|
| <ul style="list-style-type: none"> <li>- windvaan</li> <li>- loodmuts</li> </ul> | <p>G De loodmuts is van een juiste kwaliteit.</p> <p>Detailopname van de loodmuts.</p> | | |

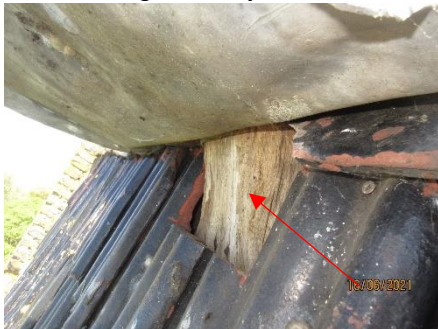
| RUBRIEK | TOELICHTING | HERSTELADVIES | Toren |
|---|---|---|---|
| - makelaar | <p>G</p> <p>Er s geconstateerd dat de voet van de makelaar in het verleden aangetast is door hout borende insecten. Tijdens de inspectie is vastgesteld dat de voet van de makelaar in de huidige vorm nog voldoende constructieve waarde bezit.</p> <p>Tijdens de inspectie is de loodstrook onder de loodmuts omhoog gevouwen, waarbij eveneens vastgesteld is dat de makelaar nog van een juiste kwaliteit is.</p> <p>Detailopname van de makelaar zoals zichtbaar onder de loodmuts. (lood is voor inspectie tijdelijk omhoog gevouwen)</p> | | |

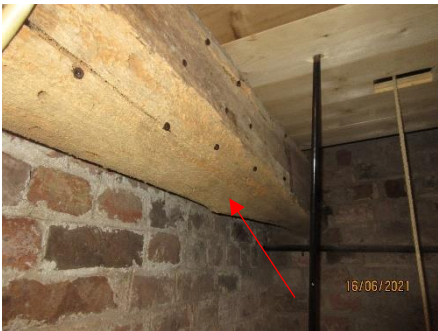
| RUBRIEK | TOELICHTING | HERSTELADVIES | Toren |
|---|---|---|---|
| <p>Tweede verdieping</p> <ul style="list-style-type: none"> <li>- balklaag/ vloer (hout)</li> </ul> | <p><b>G</b> Het betref in deze de onderslagconstructie van de klokkenstoel, hetgeen een zware belasting impliceert. De balk tegen de westelijke gevel is in een recent verleden herzien, waarbij een nieuw lasstuk aangebracht is. De middelste balk en de oostelijke balk vertegenwoordigen eveneens voldoende constructieve waarde. Het oppervlak (spinhout) van de meest oostelijke balk is in het verleden aangetast door hout borende insecten, echter uit steekproeven blijkt dat de kern voldoende hard is.</p> <p>Impressie van de oostelijke onderslagbalk onder de klokkenstoel.</p> | | |

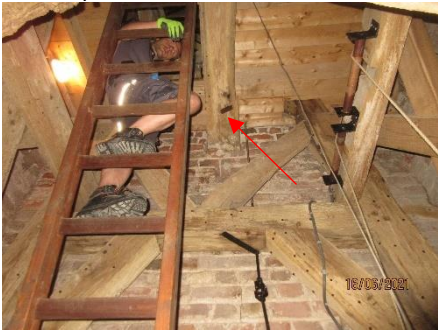
| RUBRIEK | TOELICHTING | HERSTELADVIES | Toren |
|---|---|---|---|
| <p>Derde verdieping (klokkenzolder)</p> <ul style="list-style-type: none"> <li>- dragende constructie/ vloer (hout)</li> </ul> | <p><b>R</b> Middels een boorproef is vastgesteld dat de middelste dragende balk, ter plaatse van de oplegging in de oostelijke gevel, een beperkte "weerstand" bezit. Dit impliceert dat de balk ter plaatse van de oplegging deels vermolmd is. De oplegging van dezelfde balk in de westelijke gevel is tijdens de inspectie niet op een veilige manier bereikbaar en derhalve niet nader onderzocht op constructieve waarde.</p> <p>Oplegging waarvan vastgesteld is dat er sprake is van een degradatie van de constructieve waarde.</p> | <p>○ Doordat de constructieve waarde zich beperkt tot het verschaffen van draagvermogen aan de vloer, is de urgentie tot herstel beperkt.</p> | |

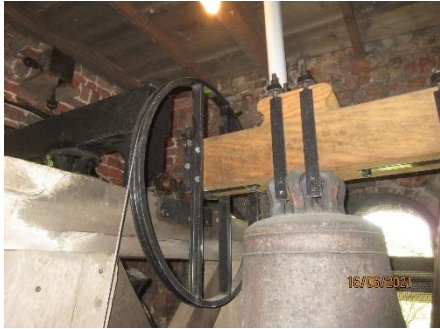
| RUBRIEK | TOELICHTING | HERSTELADVIES | Toren |
|---|---|---|---|
| - luidassen | G | De grote klok is voorzien van een ijzeren luidas in de vorm van een krukas. De kleine (westelijke) klok is voorzien van een rechte luidas van hout met ijzeren appendages. De gehele ophanging van de luidklokken is in een recent verleden herzien. | |
| | | Impressie van de beide luidassen. | |
