INSPECTIERAPPORT 2014
objectnummer 0340

Toren Eagum
Master Wijbrensdijk 1
9006 XH Eagum

INSPECTIERAPPORT

Objectnummer: 0340
Debiteurennummer: 4218
Object: toren Eagum
Gelegen te: Master Wijbrensdijk 1
9006 XH Eagum
Gemeente: Leeuwarden
Monumentnummer: R22880
Oorspronkelijke functie: 03 Kerkelijke gebouwen

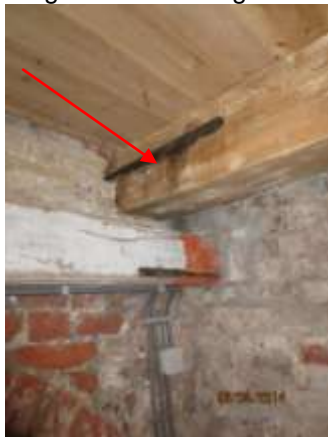
Rubriek		Toelichting	Hersteladvies	0340 toren
- balken 3 ^e verdieping	R	De meest zuidelijk balk is bij de oplegging aangetast door houtrot. Enkele balkkoppen zijn door houtrot aangetast. Er zijn later echter strijk-balken onder deze aangetaste balken gelegd om het geheel te onder-vangen / te verstevigen.	<ul style="list-style-type: none"> ○ Onder de aangetast balk een ondersteuning aanbrengen zo-dat hij steunt op de onderliggen-de balk. ○ Overwegen de aangetaste balk opleggingen aan te lassen met nieuwe delen balkhout.

Aangetaste balk.
