INSPECTIERAPPORT 2015
Objectnummer 2810
Urinoir
Aan de Grote Buren 2
9005 PS Warga

Objectnummer: 2810
 Debiteurennummer: 4218
 Object: Urinoir
 Gelegen te: Aan de Grote Buren 2
 9005 PS Warga
 Gemeente: Leeuwarden
 Monumentnummer: 514878
 Bouwjaar of –periode: omstreeks 1^e kwart 20^e eeuw
 Oorspronkelijke functie: 13 Overig los object

Inspectie uitgevoerd door: J. Binnema en W. Punter
 Datum inspectie: 03-11-2015

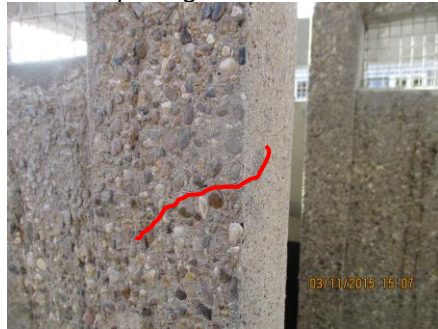
- beton rond (licht)openingen	G	Scheurvorming in de stijl.		
<u>1.3 Buitenpleisterwerk</u> Algemeen - afwerking bovenzijde betonwanden	M	Plaatselijk is de afwerklaag weggevallen. Hierdoor kan er water op de rand blijven liggen en vervolgens schade ontstaan.	○ Losse delen specie afdekking verwijderen en aanhelen met een geschikte pleistermortel.	
<u>1.4 Vensters</u> 1.4.3 IJzerwerk - r.v.s vlechtwerk in openingen	G

Scheurvorming in de stijl.

- betonwanden	R	Aan de buitenzijde aan de water zijde scheurvorming in de wand. Lichte scheurvorming in de stijl bij de ingang. Scheurvorming boven een venster opening.	○ Scheurtjes dichten met betonreparatiemortel.

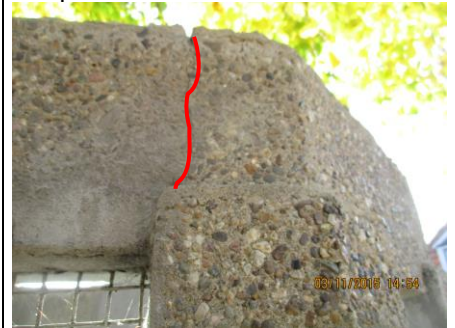
Scheurvorming.

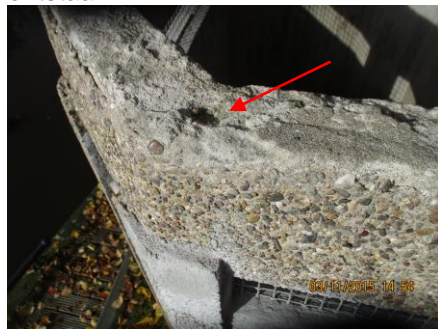
Weggefallen delen van afwerklaag.
