ONDERHOUDSCHECKS
PRAKTISCHE ADVIEZEN
KLEIN HERSTEL

INSPECTIERAPPORT 2018
Objectnummer 2781
Mausoleum
Achter Ljouwerterdyk 6 te Akkrum

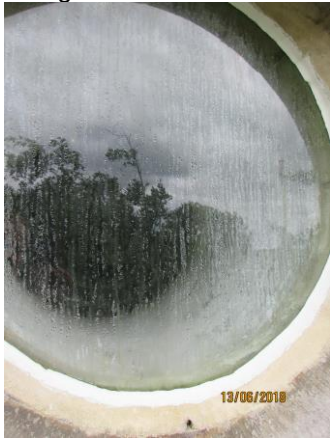
- granieten kozijn	G	
- opgeklampte deur	G	
- gesmeed hang- en sluitwerk	G	
<u>1.7 Glas/schilderwerk</u>		
<i>1.7.1 Beglazing</i>		
- beglazing rondvenster	G Wel veel condensvorming aanwezig. Optie was geweest om tijdens de vervanging van het glas op de beglazing ventilatie opening aan te brengen.

Veel condens vorming.

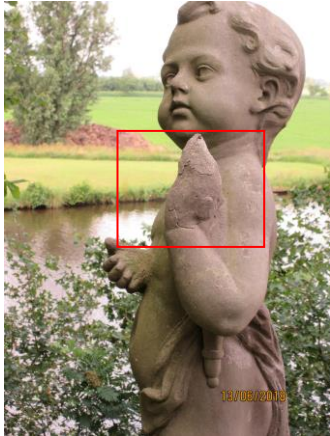
<p>In het verleden hersteld met een cementmortel.</p>

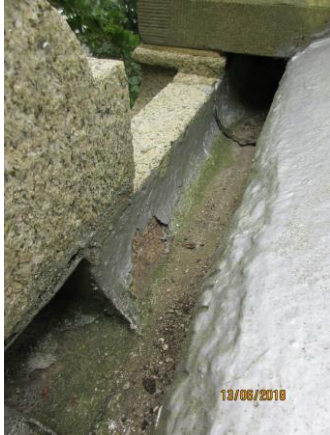
<p>Loszittende coating.</p> <p>G</p> <p>R Tijdens deze inspectie zijn de kitvoegen waar noodzakelijk vervangen.</p> <p>G</p>	
<p><u>2.8 Diversen</u></p> <p>Coating</p> <ul style="list-style-type: none"> - schief aflopende delen koepel naar goot 	<p>R Op enkele plaatsen zit de coating los en is gescheurd.</p>

<p>2.4 <u>Goten en hemelwaterafvoeren</u></p> <p>2.4.1 <i>Goten</i></p> <p>Goten langs topgeveltjes</p> <ul style="list-style-type: none"> - coating 	R	<ul style="list-style-type: none"> ○ Schoonmaken en herstellen met identieke coating.

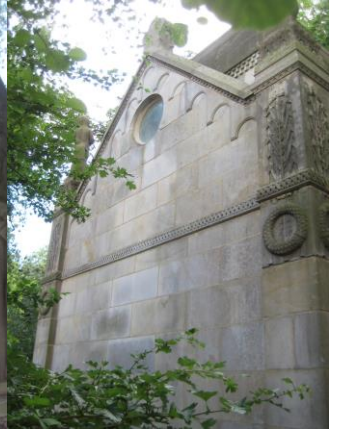
Achtergevel (oost).

- zandsteen achtergevel	R Een bouwlaag met hoeklisenen. Bij de aansluiting met de noordgevel scheurvorming in het zandsteen en doorlopend in de voegen.	○ Nog geen herstel noodzakelijk.
