# AKTIVITEITENVERSLAG RESTAURATIE UURWERK & LUIDKLOK TOREN IDAERD

Toren NH Kerk Idaerd  
Buorren 6  
9007 SC Idaerd  
Rijsmonument: 22919

Vellema Torenuurwerken B.V.  
Grienedyk 48  
9074 AC Hallum

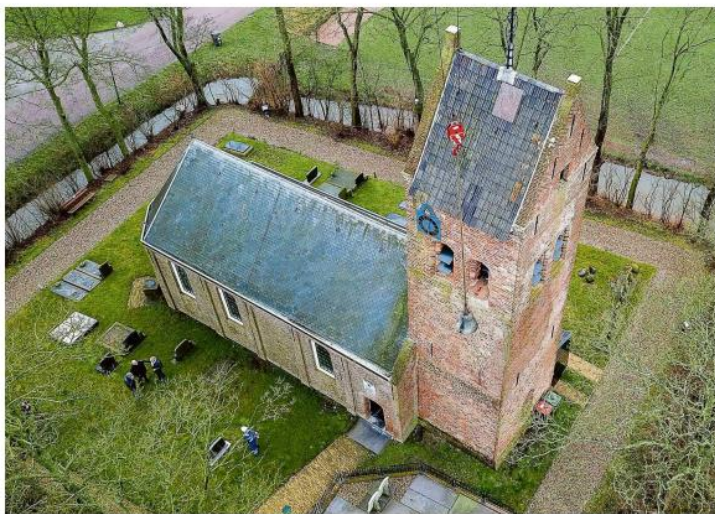
De klok wordt met een kraan uit de kerktoren van Idaerd gehesen. FOTO LEONARDI BUITENWIJF

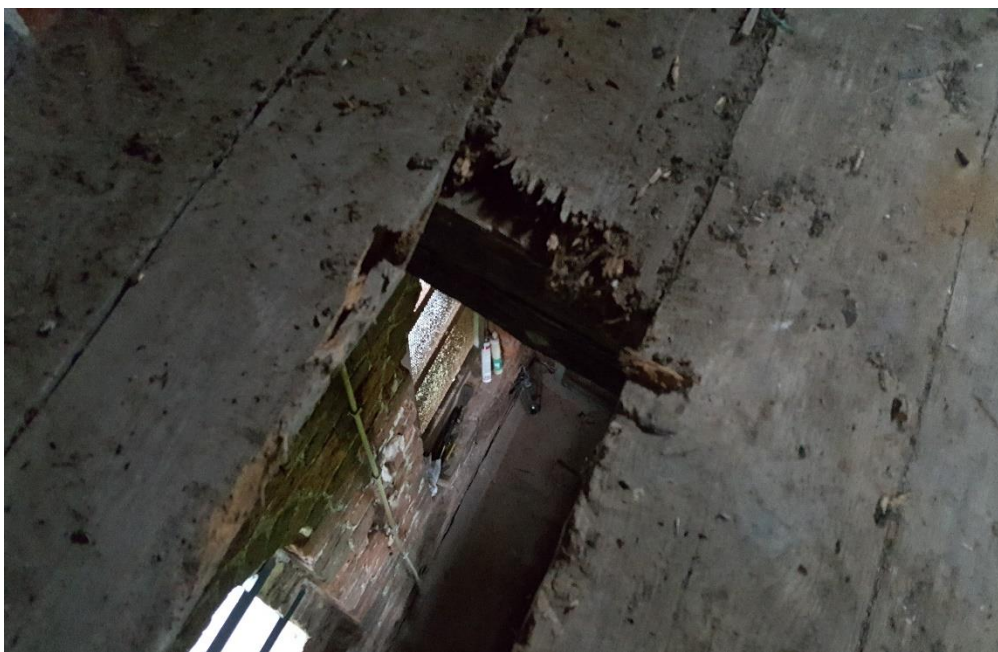
Gebreken zoldervloer

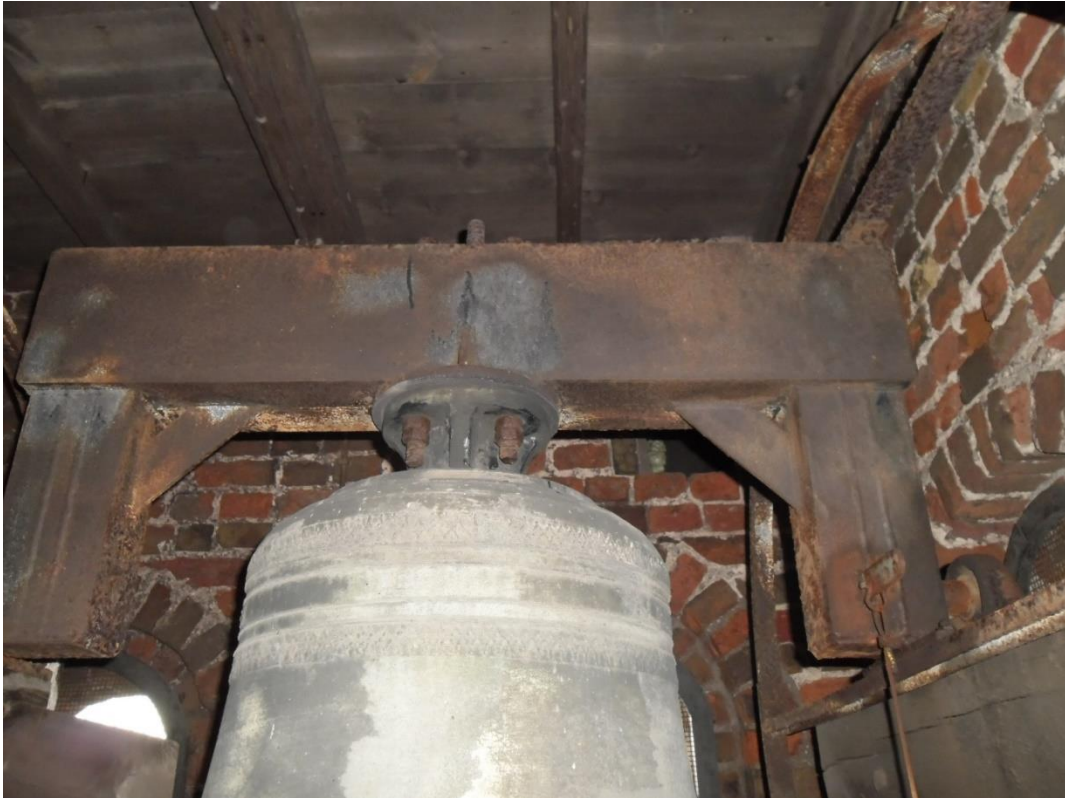
Luidklok/opanging 14<sup>e</sup> eeuwse luidklok voor restauratie

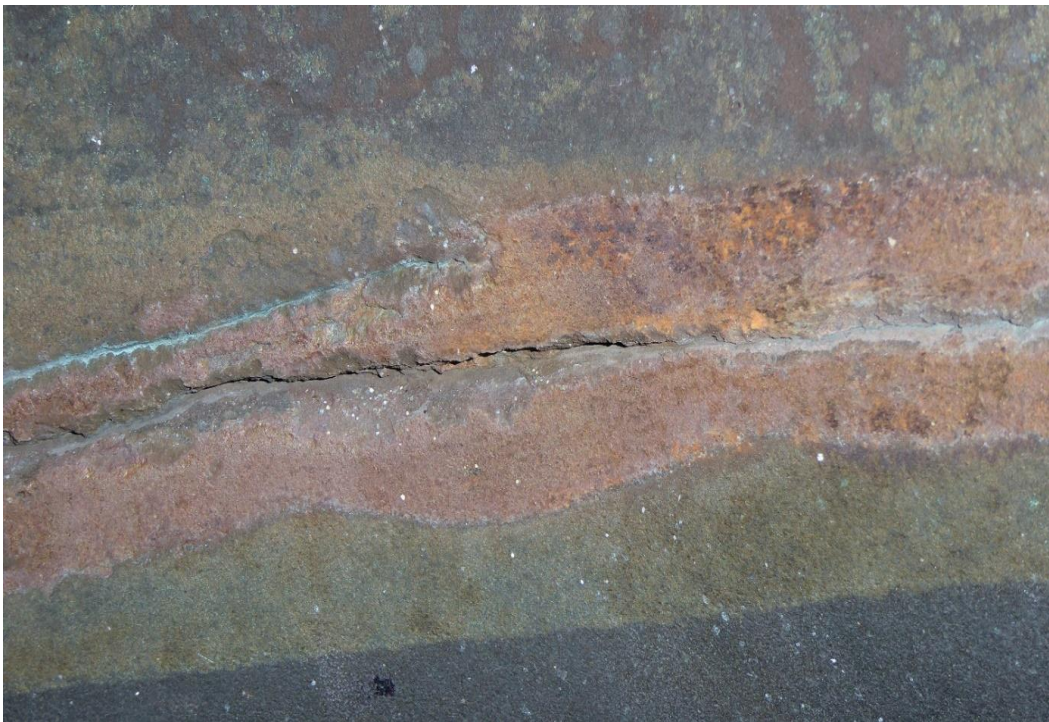
- De klok heeft aan één binnenzijde net boven/ter hoogte van de aanslagplek een diepe, horizontale, scheur die deels al doorloopt tot de buitenzijde. (De klok luidt om deze reden al langere tijd niet meer en heeft ook geen luidapparaat).

- De slijtage in de slagrand is aan beide zijden over een groot oppervlak aanwezig.

Binnenzijde gescheurde slagrand

De restauratie vindt straks op een heel bijzondere manier plaats, heeft De Boer in Asten vernomen. „Hy swurd hielendal ynnakt en ferhit.“ Op die manier kan de scheur heel voorzichtig worden hersteld, zonder dat er later nieuwe problemen ontstaan bij de breuk.

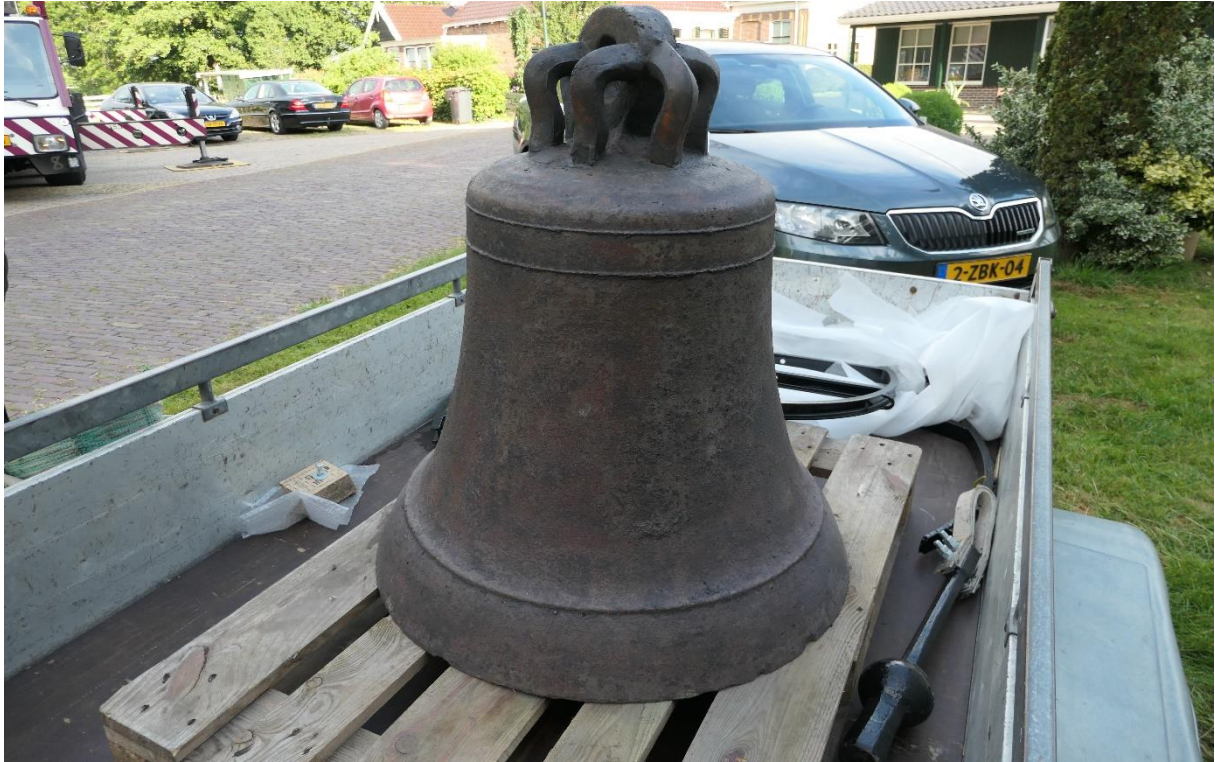
Gelaste luidklok

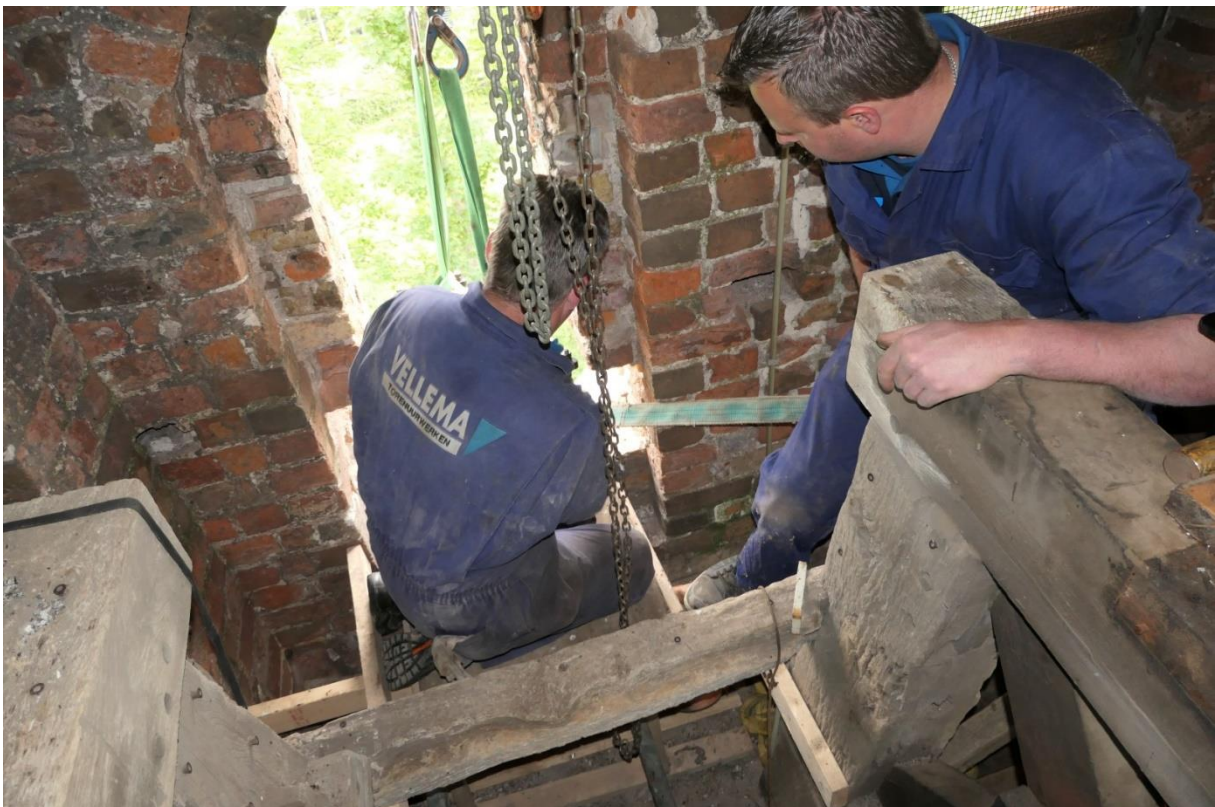
Intakelen luidklok

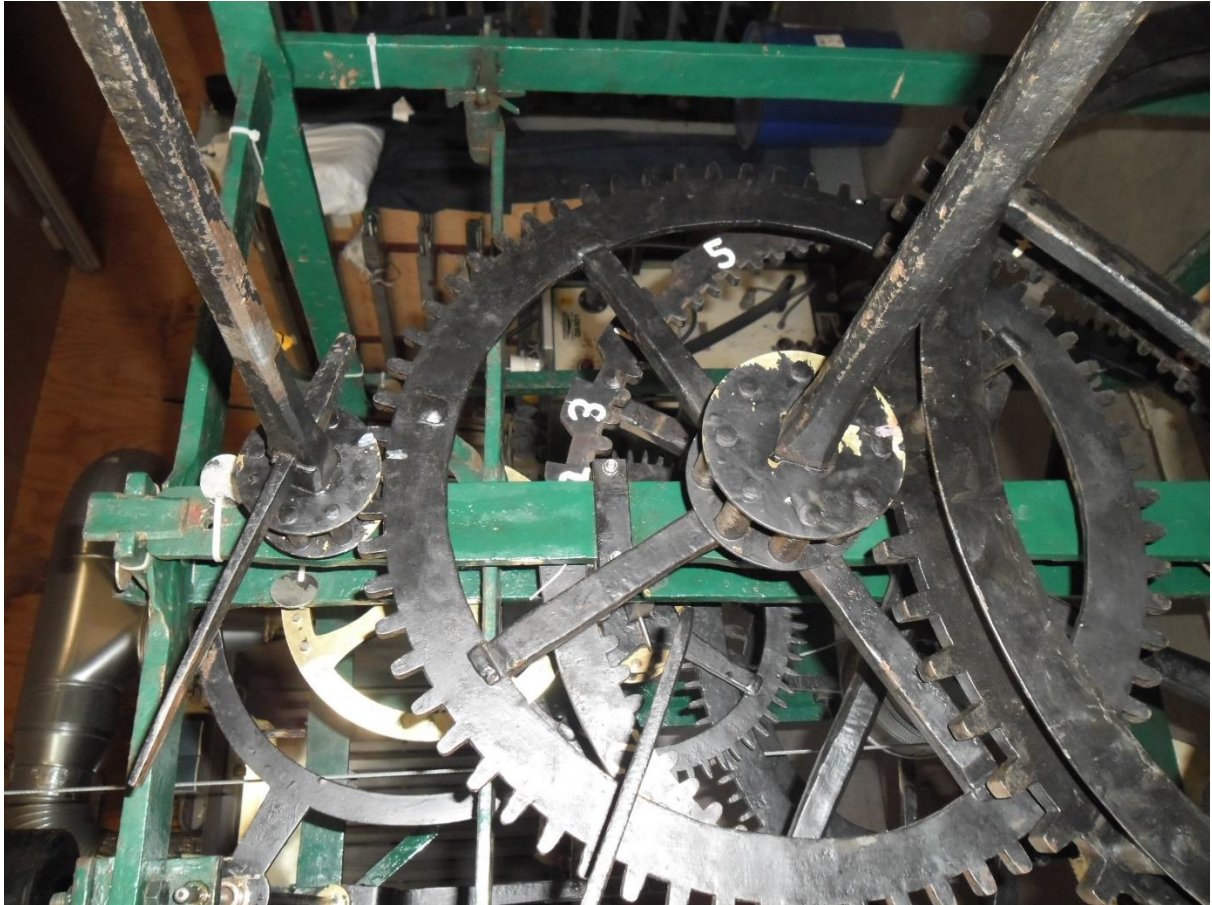
- a. Het uurwerk is licht vervuild, vertoont wat roestvorming en op diverse plaatsen is oud vet en olie aanwezig. De groene kleur van de huidige verf is zeker niet origineel.

- b. Aan het gangrad is een pen vervangen door een boutje met zeskantige moer [Afb. 1].
- c. De lagers van de as van het anker (schaar) vertonen te veel slijtage. De speling in de overige lagers kan pas goed worden beoordeeld na demontage van het uurwerk.

Uurwerk voor restauratie

- a. Het demonteren van het uurwerk. De kettingwielen om de opwindtrommels dienen te worden verwijderd.
- b. Alle smeedijzeren onderdelen glasparelen tot deze verf- roestvrij zijn. Alle andere reinigingsmethoden, zoals bijv. zandstralen zijn verboden. Tijdens het glasparelen moeten alle astappen worden afgeschermd, bijv. met tape, zodat het oppervlak van deze tappen op geen enkele wijze wordt aangetast. De lagers moeten zodanig worden afgedekt dat, tijdens het glasparelen, het inwendige van de lagers niet wordt geraakt.

- c. Het aanbrengen van een matzwarte coating op de, door het glasparelen blank gemaakte, smeedijzeren onderdelen. Bij voorkeur dient hiervoor het conserveringsmiddel, dat kan worden verkregen bij de SBT, te worden gebruikt. De ingeslagen cijfers van het jaartal 1573 dienen na droging te worden opgevuld met witte verf.

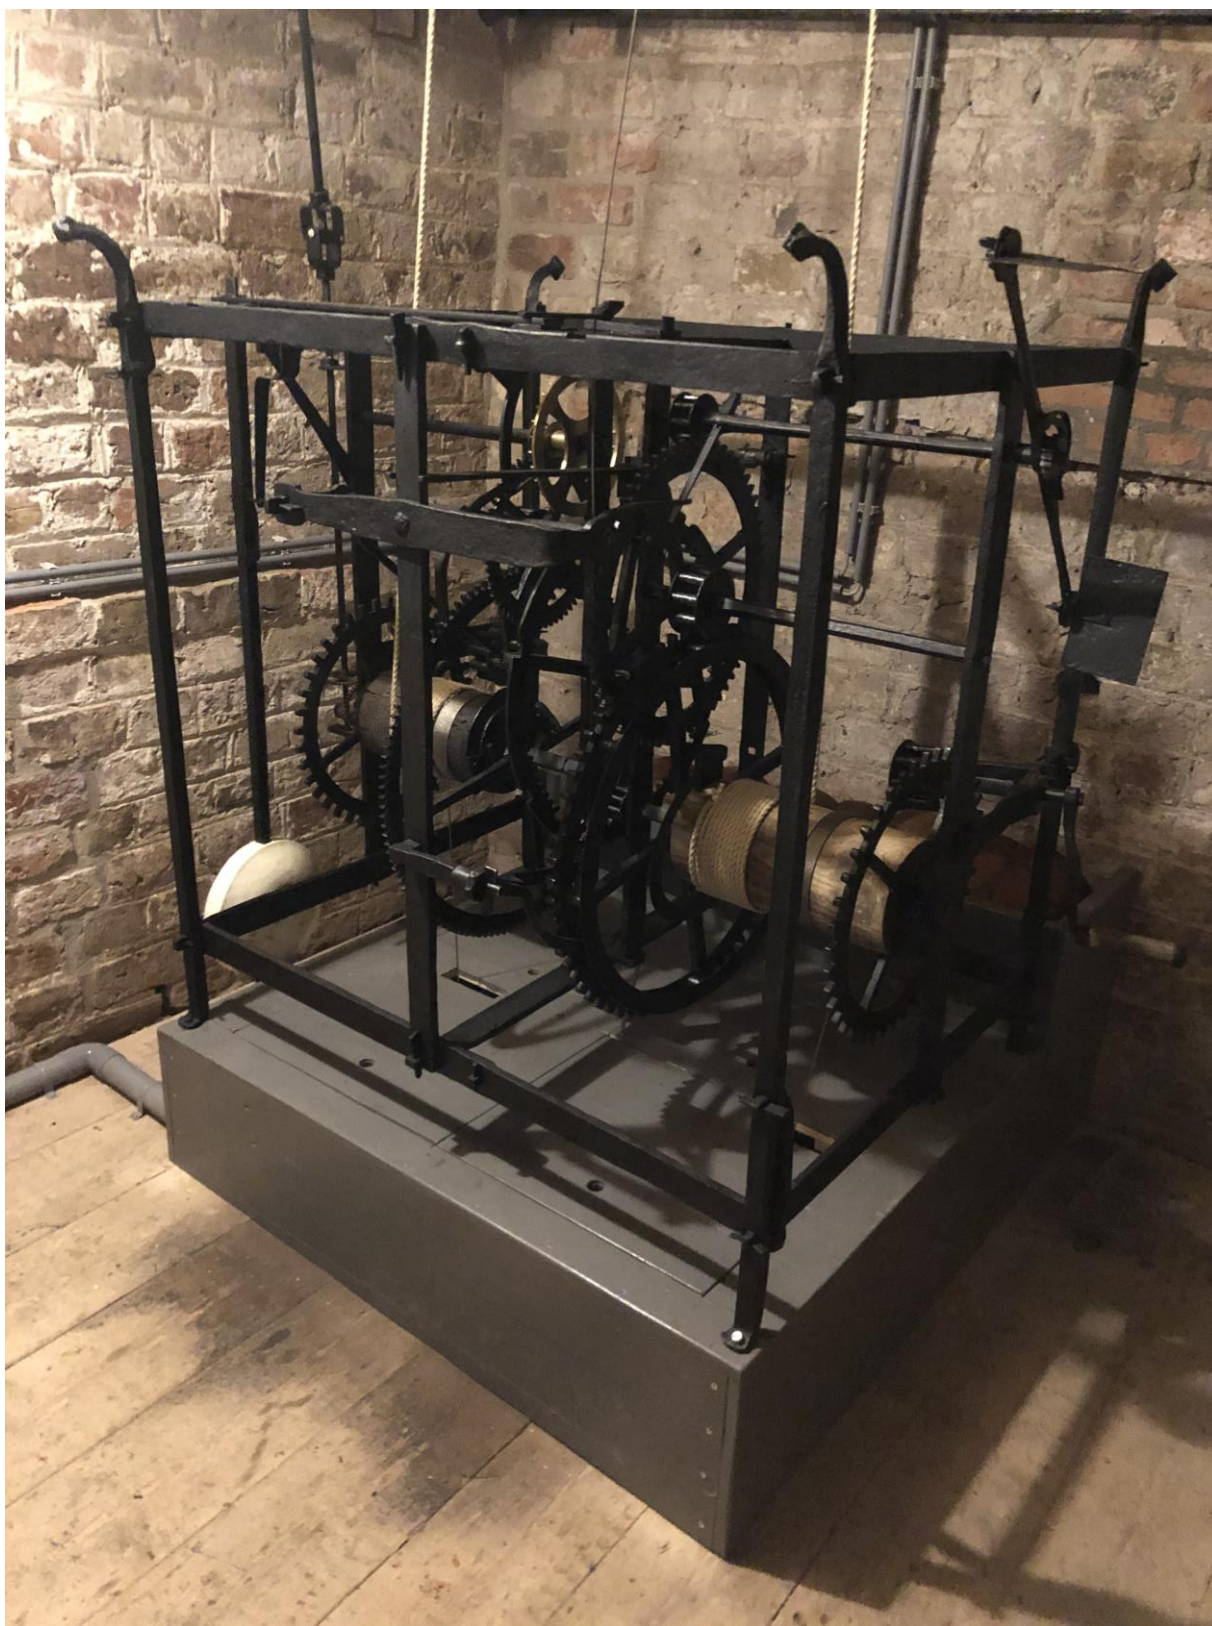
Uurwerk na restauratie
