INSPECTIERAPPORT 2020

**Himpenserpoldermole
Mardyksterpaed 7 te Wergea**

Object: Himpenserpoldermole
Mardyksterpaed 7 te Wergea
Gemeente: LEEUWARDEN (BOA)
Objectnummer: 1329.4218
Monumentnummer: 34603

Inspectie uitgevoerd door: P.D. van Vliet
Datum inspectie: 1 juli 2020

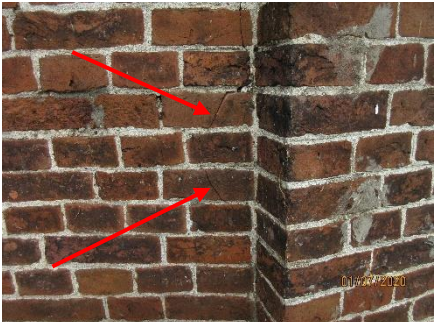
1.2 Onderbouw			
1.2.1 Onderbouw			
Veldmuren			
- metselwerk rode baksteen in kruisverband	<p>G De oude herstelde scheurvorming boven de vijzelbak raakt weer enigszins open.</p> <p>Een lichte diagonale scheur boven venster noordwest.</p> <p>In veld oost een lichte “rondlopende” scheur nabij/ naast de rechter muurverzwaring.</p> <p>Onder de deur zuidwest minimale verticale scheurvorming.</p> <p>De boogvulling naast de vijzelbak vertoont tevens scheurvorming, de vulling raakt los.</p>	<ul style="list-style-type: none"> ○ De boogvulling naast de vijzelbak herstellen bij gelegenheid. ○ Monitoren eventuele verdere ontwikkeling van de scheurvorming.

<p>De scheur in de oostelijke veldmuur, mogelijk veroorzaakt door ingemetseld ijzer.</p>

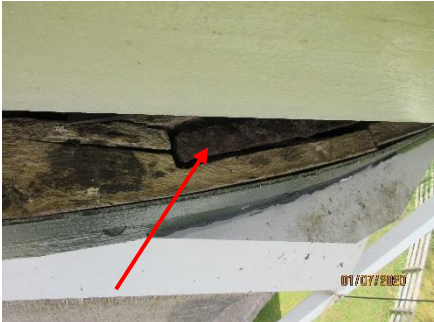
- koppelankers bovenzijde kuip	M Fors geroest. Tevens enige beweging op een anker. (Niet alle ankers zijn echter gecontroleerd).	○ Herstel is vermoedelijk niet direct aan de orde; er is een kuipring om de kuip aanwezig.

RUBRIEK	TOELICHTING	HERSTELADVIES
<ul style="list-style-type: none"> - keerneuten - verankering kuip - kuipring - overring (eiken) 	<p>De pijl geeft de bedoelde koppelankers aan.</p> <p>G</p> <p>R</p> <p>G</p> <p>R</p> <p>Ruwe buitenkant, bovenkant en onderkant, mede veroorzaakt door vroegere lekkages, de onderzijde mogelijk door het vroegere beschadigde blik over de neuten/ mogelijk is in het verleden ooit een verkeerd smeermiddel gebruikt. Aantastingen door bonte knaagkever aanwezig. Geen actieve aantastingen geconstateerd.</p>

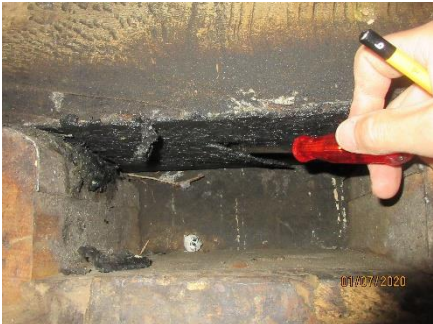
<p>Aan de onderzijde van de overring zijn enkele losse spaanders geconstateerd.</p>	
<p>2.2.2 <i>Staat</i></p> <p>Onderdelen</p> <ul style="list-style-type: none"> - algemeen 	<p>De staartbalk raakt de vijzelbak. Hier is het maaiveld ook erg laag geworden waardoor de lier moeilijker te bedienen is (de hendel is dan erg hoog waardoor erg moeizaam kracht is te zetten). Enige werking op verbindingen waardoor deze wat loswerken.</p>	<ul style="list-style-type: none"> ○ Maaiveld wat omhoog brengen. Kruipalen moeten dan echter tevens wat worden opgetrokken. Er zijn inmiddels plannen om het maaiveld omhoog te brengen i.c.m. een aan te brengen beschoeiing. ○ De staartbalk wat inkorten (de lier komt dan echter ook weer wat hoger). ○ Boutverbindingen natrekken. ○ Aantastingen wegsteken bij onderhoudsschilderwerk. Grondig behandelen met verf. ○ Als bovenstaande.

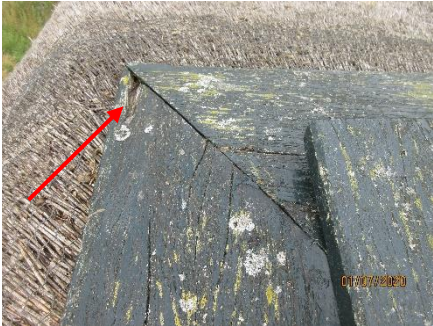
- vorstplanken	R	Bij het (overigens openstaande) verstek nabij het achterschild is enige houtrot aanwezig. Ook bij een oog op de plank enige lichte aantasting. Algemeen oppervlakkige aantastingen door houtrot.	○ Bij vervangen (is overigens niet aan de orde!) geen verstekken meer toepassen bij nokplanken.

Oppervlakkige aantastingen, bij verstekken soms wat sterker aangetast.
