INSPECTIERAPPORT 2015
objectnummer 0360

Toren N.H. Kerk
Om 'e Toer 4
8491 CV Akkrum

Algemeen

De constructieve toestand (casco) van het gebouw is redelijk. De onderhoudstoestand is redelijk.

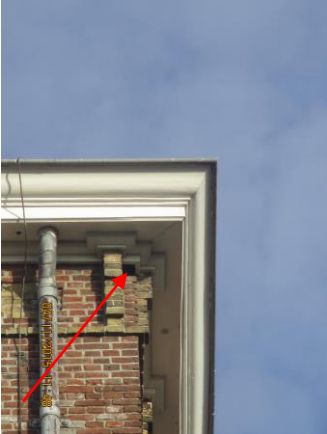
- metselwerk 1 ^e geleding	R	Scheurvorming links onder betonnen lijst.		
- metselwerk 3 ^e geleding	R	Onder de gootlijst op de zuidoostzijde ontbreekt een steen, hierdoor gaan de vogels naar binnen.	○ Inboeten steen.

Ontbrekende steen.

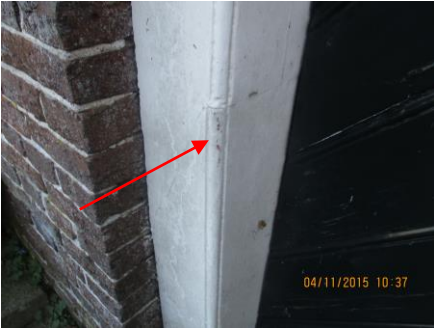
1.5 Deuren, poortjes, toegangen				
Entreepartij west				
- deuren	R	De deuren sluiten onvoldoende (scheluw).		
- deurkozijn	S	De stijlen zijn aangetast door houtrot. De linker is door zwam aange- tast.	○ Aanlassen stijlen.

Door zwam aangetast.

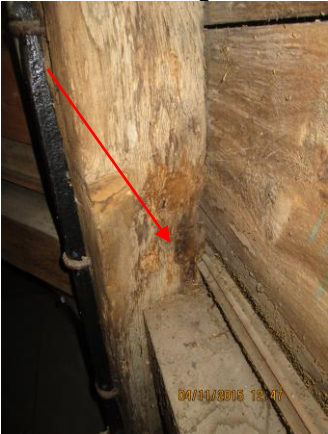
Rubriek		Toelichting	Hersteladvies	0360 Toren
2. DAKEN				
<u>2.1 Kapconstructies</u>				
2.1.1 Hout				
Grenen spits constructie				
- hoekkepers zuidoostzijde	M	Twee stuks aan de ondereinden door houtrot aangetast.	○ De door houtrot aangetaste delen uitnemen en aanlassen.

Door houtrot aangetast.

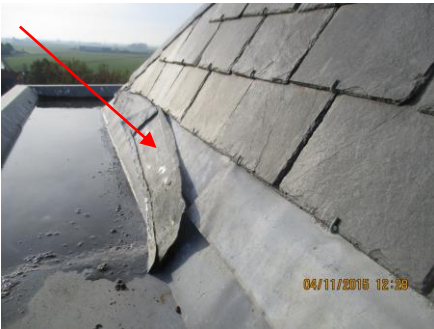
- voetlood	M	Verouderd en gescheurd doordat het in te lange stukken is aangebracht. Op de oostzijde afgescheurd.	○ Vervangen in meterstukken.

Afgescheurd voetlood.		
<u>2.4 Goten en hemelwaterafvoeren</u>

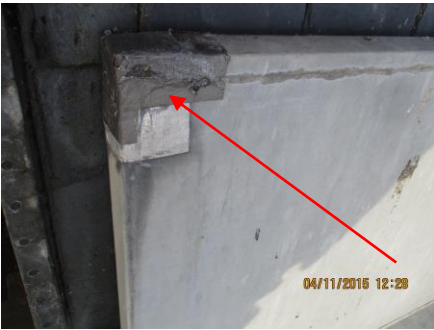
- muurpennen	G			
<u>2.5 Dakopeningen</u>				
2.5.4 Luiken				
Inspectieluik				
- zinken bekleding	R	Op een hoek gescheurd en egale verwerking. Scheur is beplakt met bitumenband.	○ Bij gelegenheid vervangen/herstellen.

Beplakte hoek van luik.

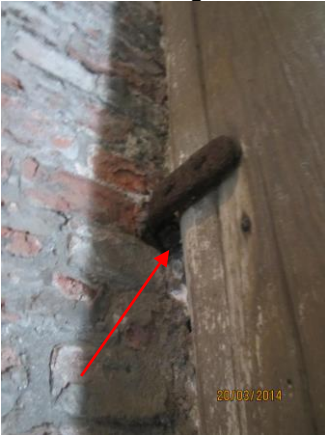
Rubriek		Toelichting	Hersteladvies	0360 Toren
- haakankers van muurstijlen	S	<p>Zeer roestig aan het oppervlak en enkele verankering is in het metselwerk zeer roestig.</p>

<ul style="list-style-type: none"> ○ De ankers vrij maken, ontroesten, roestwerend behandelen en omwikkelen met een vethoudende band. Weer dichtmetseten als bestand.

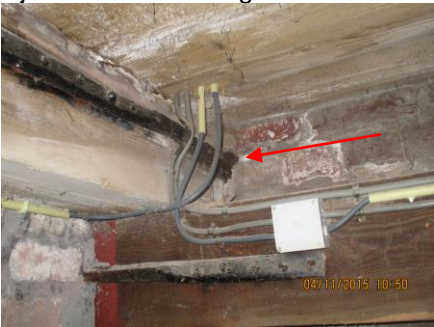
- verankeringen	M	De ankers aan de noord- en zuidzijde zijn in het metselwerk zwaar roestig. Op de oost- en westzijde zijn de ankers roestig.	○ De ankers demonteren, ontroesten en roestwerend behandelen.

Zeer roestige ankers.

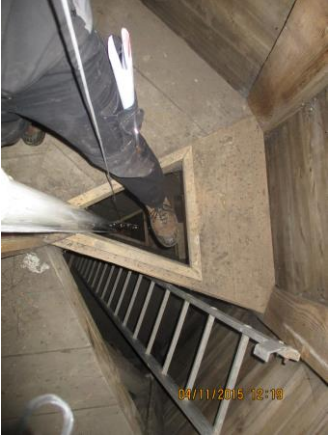
Rubriek		Toelichting	Hersteladvies	0360 Toren	
Spits - algemeen	R	Gaten voor vlaggenmast afdekken.	<input type="radio"/> Luiken aanbrengen in de vloeren. Zie ook rubriek 4.2
