## INSPECTIERAPPORT 2023

**Himpenserpoldermole  
Mardyksterpaed 7 te Wergea**

Object: Himpenserpoldermole  
Mardyksterpaed 7 te Wergea  
Gemeente: LEEUWARDEN  
Objectnummer: 1329.104218  
Monumentnummer: 34603

Inspectie uitgevoerd door: P.D. van Vliet, D. Tolsma  
Datum inspectie: 18 september 2023

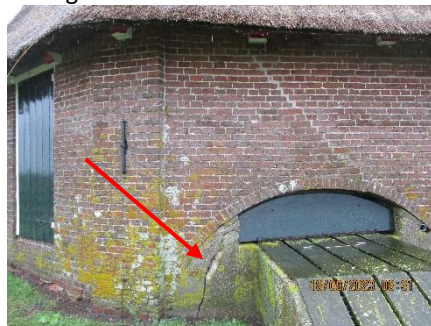
G De oude herstelde scheurvorming boven de vijzelbak raakt weer enigszins open. Een lichte diagonale scheur boven venster noordwest. In veld oost een lichte "rondlopende" scheur nabij/ naast de rechter muurverzwaring. Onder de deur zuidwest minimale verticale scheurvorming. De boogvulling naast de vijzelbak vertoont tevens scheurvorming, de vulling raakt los.

Boogvulling gescheurd en los.

- De boogvulling naast de vijzelbak herstellen bij gelegenheid.
- Monitoren eventuele verdere ontwikkeling van de scheurvorming.

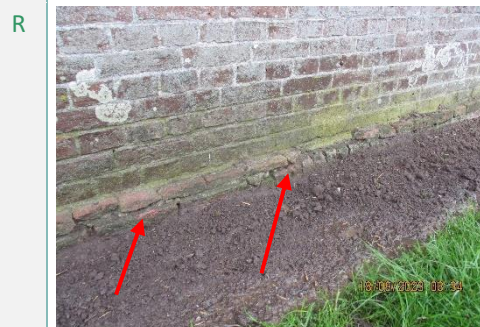
Het maaiveld is gezakt; open voegwerk langs het maaiveld. Baksteen is wat verwaterd.

- Herstel voegwerk langs maaiveld en de grondslag eventueel wat ophogen.

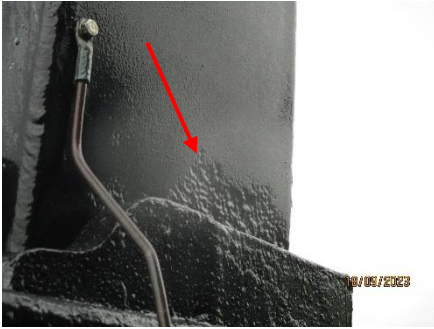
RUBRIEK	TOELICHTING	HERSTELADVIES
	Geheel behandeld en doorgehaald in 2016. De roeden zijn inmiddels dus al 33 jaar oud.	
- buitenroede fabr. Buurma Oude Schans nr. 189 1987	R Als de binnenroede. Aan de achterzijde nabij de askop een grof oppervlak mogelijk door roestschilders die verwijderd zijn bij schilderwerk. Wel grondig behandeld.

Grove structuur.

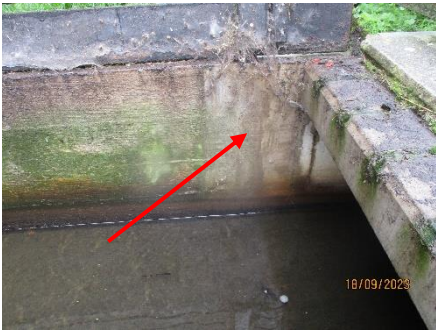
- betonwerk (koker vorm)	<b>G</b> Eén verticale lichte scheur. Nabij het landhek.

Lichte scheur.	
- betonbalken deksel	<b>G</b>	
- houten deksel	<b>R</b> Kopshout van enkele delen is licht gerot.

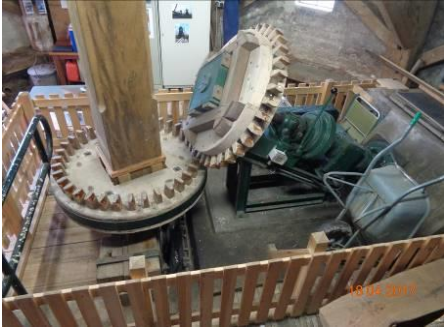
6.2.4 Onderbonkelaar			
Algemeen

- algemeen /constructief	G	Oude aantastingen door houtworm.	
- opsluiting	R	Enige ruimte tussen wiggen en wouterlatten. Een enkele scheve wig.
