INSPECTIERAPPORT 2015
objectnummer 0340

Toren Eagum
Master Wijbrensdijk 1
9006 XH Eagum

Inspectie uitgevoerd door: J. Binnema en W. Punter
Datum inspectie: 02-11-2015

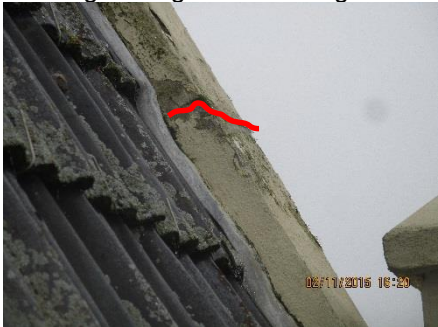
- overige muur- en balkankers	G		
1.2.2 <i>Natuursteen</i>			
Oostzijde			
- gevelsteen	G		
<u>1.3 Buitenpleisterwerk</u>			
Algemeen			
- pleisterwerk	R	Op diverse plaatsen scheurvorming, zie ook rubriek 1.2.1. Ook scheurvorming in de gevelafdekkingen.	○ Herstellen scheuren.

Scheurvorming in de gevel afdekking.	
<u>1.4 Vensters</u>

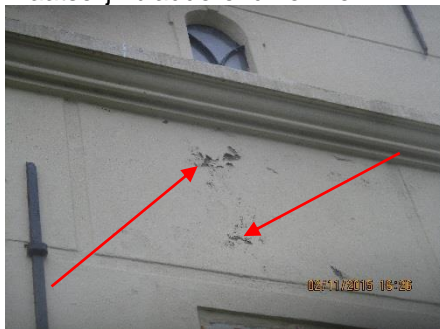
- pleisterwerk	R	Plaatselijk bladderend verfwerk.	○ Herstel verfwerk(garantie?).

Bladderend verfwerk.		
<u>1.8 Diversen</u>				
Tijdsaanduiding

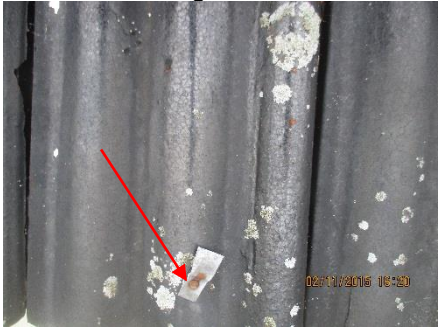
- tengels en panlatten	G		
- geglazuurde Friese gegolfde dakpannen in panhaken	R	Plaatselijk schilferig. De onderste en bovenste rijen zijn vastgezet. De bevestiging is roestig, door het uitzette van roest kunnen de pannen gaan scheuren en wegvallen.	○ Alle geroeste bevestigingen (ook van dakpannen) vervangen door roest vast stalen schroeven. Verder de bevestigingen voorzien van een trotseerloodje.

Roestige vernageling.

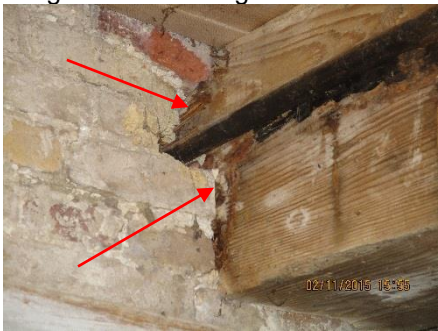
<p>Door houtrot aangetast.</p> <p>G</p> <p>R Een anker zit los van de balk.</p> <p>M In de oostelijke muur zeer roestig.</p> <p>G</p>	<p>○ Overwegen de aangetaste balk opleggingen aan te lassen met nieuwe delen balkhout.</p> <p>○ Ontroesten en behandelen ankers.</p>

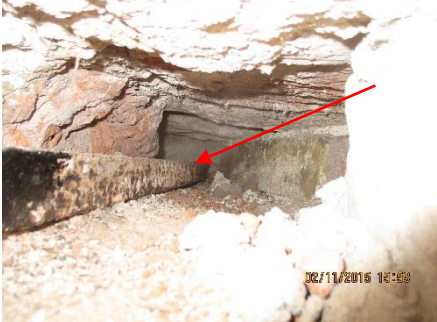
Rubriek		Toelichting	Hersteladvies
- overige ijzeren trekstangen	R	Roestig in westelijke muur.	
<ul style="list-style-type: none"> - stangen boven klokken (bevestiging wijzerplaat) 	R

<p>Roestig in de muur. Roestig.</p>	
<p>3.2.2 Vloeren</p> <p>Steenachtig</p> <ul style="list-style-type: none"> - begane grond grafzerken <p>Hout</p> <ul style="list-style-type: none"> - vloerdelen 	R G	De zerken zijn gezakt. Een is stuk.	
<u>3.7 Binnenpleisterwerk</u>			
<u>3.7.1 Pleisterwerk</u>			
Algemeen

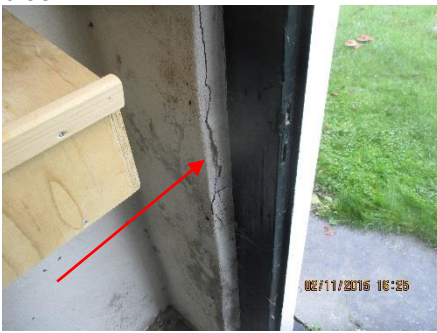
- pleisterwerk	R	Bij de deur scheurvorming en loszittend, vermoedelijke oorzaak kozijn anker. Op diverse plaatsen laten de verflagen los en plaatselijk zout uitbloei.

<p>Loszittend pleisterwerk.</p>	
<u>3.9 Diversen</u>			
Klokkenstoel/luidklokken
