INSPECTIERAPPORT 2015
Objectnummer 2781
Mausoleum
Achter Ljouwerterdyk 6
8491 GC Akkrum

Objectgegevens

Objectnummer: 2781
Debiteurennummer: 4218
Object: Mausoleum
Gelegen te: Ljouwerterdyk bij 6
8491 GC Akkrum
Gemeente: Heerenveen
Monumentnummer: 514873
Bouwjaar of –periode: 1906
Oorspronkelijke functie: 13 Overig los object

Inspectie uitgevoerd door: J. Binnema en W. Punter
Datum inspectie: 04-11-2015

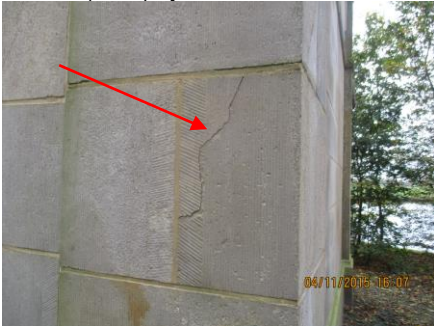
1.2.2 <i>Natuursteen</i>				
Alle zijden (vierkant)				
- zandsteen gevel	R	Een bouwlaag met hoeklisenen. Enkele elementen zijn gebroken, vermoedelijke oorzaak roestige doeken. Enige uitslag van roest uit de stenen boven het venster aan de achter (oost)zijde.	○ Nog geen herstel noodzakelijk.

Gescheurd blok.

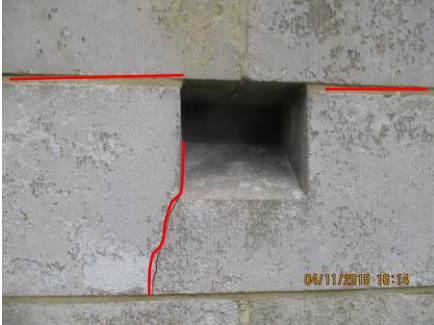
Rubriek	*	Toelichting	Hersteladvies	2781 Mausoleum
<p>1.8 Diversen</p> <p>Ventilatie</p> <ul style="list-style-type: none"> - door middel van roosters 	<p>S</p>	<p>Vermoedelijk te weinig ventilatie, hierdoor is het binnen zeer vochtig (veel landpissebedden in het mausoleum aanwezig.) De roosters op de noord- en zuidzijde zijn zeer roestig. Aan de zuidzijde is het rooster weggeroest en er zijn horizontale en verticale scheuren ontstaan.</p>

<p>Gescheurd door zeer roestig rooster.</p>	<ul style="list-style-type: none"> ○ Ter hoogte van het maaiveld ventilatie roosters aanbrengen. ○ De rooster ontroesten en behandelen, eventueel vervangen. 	
<p>2. DAKEN</p> <p>2.1 Kapconstructies</p> <p>2.1.3 Beton</p> <p>Ingesnoerd koepeldak.</p> <ul style="list-style-type: none"> - zandsteen koepel - beelden op hoeken dak 	<p>G R</p>	<p>De beelden op de noordwest- en noordoosthoek is in het verleden met cementmortel hersteld. De voet van het beeld op de noordwest- en zuidwesthoek is licht gescheurd, vermoedelijke oorzaak roestige daken.</p>

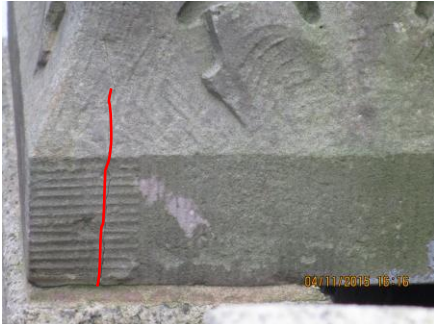
<p>Gescheurd.</p>	<ul style="list-style-type: none"> ○ Bij herstel gebruik maken van een juiste natuursteen reparatiemortel.

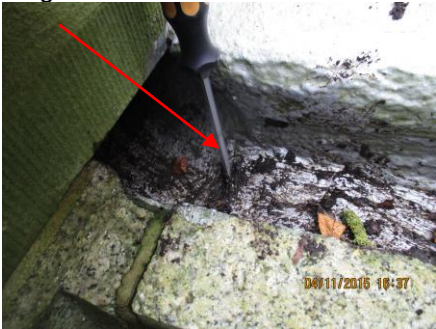
Rubriek	*	Toelichting	Hersteladvies	2781 Mausoleum
<u>2.4 Goten en hemelwaterafvoeren</u>				
2.4.1 Goten Goten langs topgeveltjes - coating	R	Aan de zuidoosthoek en de zuidzijde is de coating licht gescheurd. Op diverse plaatsen bladdert de coating.	○ Schoonmaken en herstellen met identieke coating.	
“Bakgoten” - granieten goten - kitvoeg tussen elementen	G M	De kitvoeg tussen de granieten elementen is plaatselijk wat open geraakt / los. Op de noordoostzijde is de goot lek.	○ Oude kit verwijderen, schoonmaken en opnieuw dichtten met kit.

Open en losgeraakte kit.

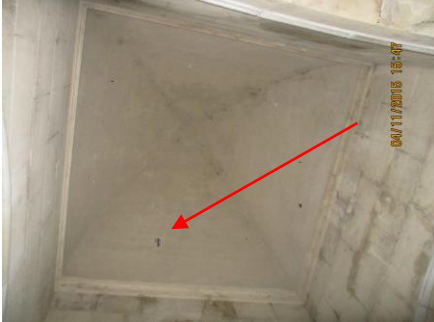
Rubriek	*	Toelichting	Hersteladvies	2781 Mausoleum
<u>3.3 Gewelven</u> Algemeen - gewelf	R	<p>Op de oostzijde is een gedeelte beton naar beneden gevallen, oorzaak is betonrot. Door dat de wapening onvoldoende dekking heeft en het zeer vochtig aan de binnenzijde is, begint de wapening te roesten.</p>

<p>Weggefallen deel, door betonrot.</p>	<ul style="list-style-type: none"> ○ Betonrot behandelen/herstellen. ○ Meer ventilatie aanbrengen (zie rubriek 1.8) 	
<u>3.7 Binnenpleisterwerk</u> <u>3.7.1 Pleisterwerk</u> Algemeen - pleisterwerk op binnenmuren	R	<p>Plaatselijk gescheurd en zout uitbloei. Oorzaak zout uitbloei oude lekkages van de goten.</p>

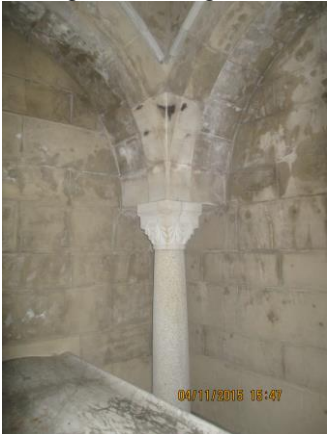
<p>Zout uitbloei.</p>	<ul style="list-style-type: none"> ○ Herstellen binnen pleisterwerk.
