INSPECTIERAPPORT 2020

Mausoleum Ljouwerterdyk bij 6-48 te Akkrum

Object: Mausoleum
Ljouwerterdyk bij 6-48 te Akkrum
Gemeente: HEERENVEEN
Objectnummer: 2781.4218
Monumentnummer: 514873

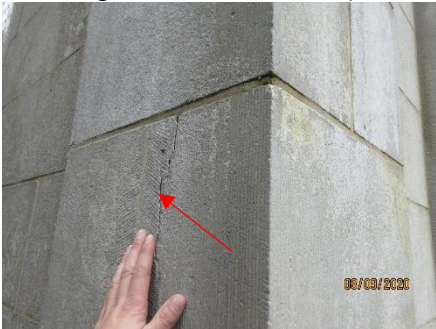
RUBRIEK	TOELICHTING	HERSTELADVIES <i>Mausoleum</i>
<ul style="list-style-type: none"> - Gevelbekleding/ koepel (Oberkirchner zandsteen) 	<p>R Slechts een enkele steen in de gevelbekleding vertoont enige verticale scheurvorming. Mogelijk dat de scheurvorming zich voordoet onder invloed van druk (gewicht) vanuit de constructie. Dit kan bij de bouw zijn ontstaan, maar zich ook als gevolg van een wijziging in het krachtenverloop (bijvoorbeeld een lichte verzakking) voordoen. Het incidentele karakter van de scheurvorming correspondeert eveneens met een dergelijke oorzaak.</p> <p>Op basis van de verwachte opbouw van de gevelconstructie, waarbij er sprake zou zijn van een gemetselde achterconstructie, is het niet uitgesloten dat er zich hakkelbouten in de constructie bevinden. Corrosie of overige krachten op de hakkelbouten zou het afzonderlijke karakter van het schadebeeld eveneens kunnen verklaren. Echter lijkt het schadebeeld niet sterk progressief, (zou men gezien de vochtbelasting aan de interieurzijde wel verwachten wanneer het door corrosie geïnitieerd zou worden).</p>

<p>Impressie van de scheurvorming zoals zich voordoet in de natuursteen elementen.</p>	<ul style="list-style-type: none"> ○ De scheurvorming is dusdanig beperkt dat herstel in principe niet direct noodzakelijk is. Injecteren met een kalkmortel zoals voorgesteld door de heer Tolboom van het RCE zou een optie kunnen zijn.

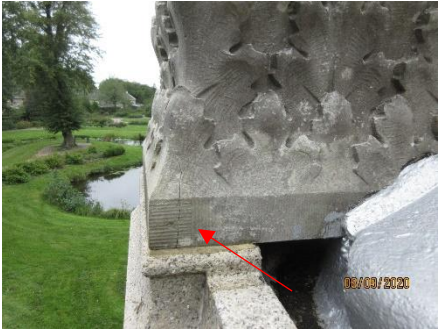
RUBRIEK	TOELICHTING	HERSTELADVIES <i>Mausoleum</i>
<ul style="list-style-type: none"> - beelden (zandsteen) 	<p>M De beelden op de noordwestelijke - en noordoostelijke hoek zijn in het verleden met cementmortel hersteld. De voet van het beeld op de noordwestelijke- en zuidwestelijke hoek zijn licht gescheurd. Een puntlast op de hoek van de beelden zou een dergelijk schadebeeld kunnen veroorzaken. Echter beoordeling middels een metaaldetector leeft dat er ijzer ter plaatse van de scheurvorming aanwezig is. Op basis hiervan wordt niet uitgesloten dat het een progressief schadebeeld betreft als gevolg van corrosie op een dook. Doordat het in deze waarschijnlijk een progressief schadebeeld betreft waarbij herstel niet binnen het reguliere onderhoud valt, volgt uit het inspectiehandboek een matige kwalificatie.</p>

<p>Impressie van de scheurvorming aan de voet van het zuidwestelijke beeld.</p>	<ul style="list-style-type: none"> ○ Doordat het herstellen van corroderende dookverbindingen een omvangrijke operatie betreft, welke zelfs gevolgen heeft voor een aan te brengen PMMA coating (ornament tijdelijk verwijderen), wordt geadviseerd om voorafgaande aan de werkzaamheden een nader onderzoek uit te voeren om de definitieve oorzaak vast te stellen. Het onderzoek omvat het partieel verwijderen van de mortel onder de ornamenten om te beoordelen of er een dook aanwezig is en in welke mate er sprake is van corrosie op de verbinding.

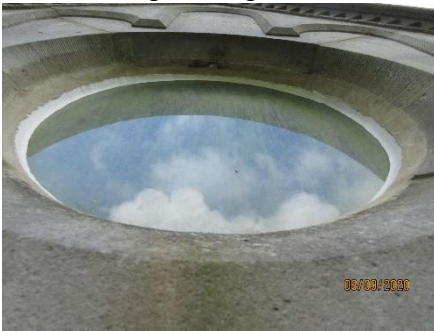
RUBRIEK	TOELICHTING	HERSTELADVIES	Mausoleum
<p><u>1.7 Glas/schilderwerk</u></p> <p>1.7.1 Beglazing</p> <ul style="list-style-type: none"> - beglazing rondvenster 	<p>R Er is sprake van een aanzienlijke vochtbelasting aan de achterzijde van de beglazing, welke zeer waarschijnlijk in verband staat met de grote vochtbelasting van de gevel.</p>

<p>Impressie van het ronde venster, waarachter een aanzienlijke vochtbelasting zichtbaar is.</p>	<p>○ In de gegeven situatie zou enige ventilatie aan de achterzijde van de beglazing wenselijk zijn.</p>	
<ul style="list-style-type: none"> - glas in lood - bindroeden 	<p>G Voor zover waarneembaar.</p> <p>R Licht corroderend. Het vensters was tijdens de inspectie in 2020 fysiek niet bereikbaar, kwalificatie is overgenomen uit de rapportage van 2018.</p>		
<ul style="list-style-type: none"> - houtwerk rondom glas in lood 	<p>G Voor zover waarneembaar.</p>

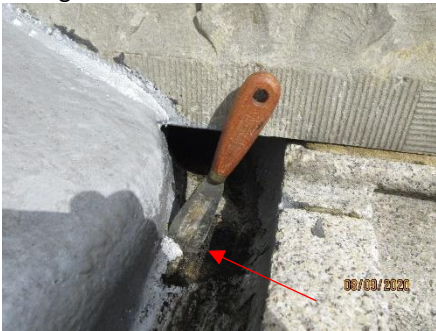
RUBRIEK	TOELICHTING	HERSTELADVIES
<p>2. DAKEN</p> <p><u>2.1 Kapconstructies</u></p> <p>2.1.3 <i>Steenachtige constructie</i> Ingesnoerd koepeldak. - zandsteen koepel</p> <p><u>2.4 Goten en hemelwaterafvoeren</u></p> <p>2.4.1 <i>Goten</i> Zijgevel noord en zuid - gootconstructies</p> <p>Kopgevels oost en west</p>	<p>G</p> <p>M</p> <p>Het aanbrengen van extra ventilatieopeningen, welke zich op een zekere hoogte in de gevels bevinden zou dan ook averechts kunnen werken doordat er meer warme vochtige lucht toegevoerd kan worden en de condensatie mogelijk intensiever is. De keerzijde is dat de constructie iets sneller op zal warmen en dat de droging iets bespoedigd zou kunnen worden.</p> <p>De coating in de natuursteen dakgoot is open diverse plaatsen bladderend, echter behoeft dit niet direct een fysieke lekkage voort te brengen. De (gekitte) aansluiting tussen de natuursteen goot elementen onderling heeft wel gebreken vertoont en ook bij de beoordeling in 2020 zijn gebreken waargenomen op basis waarvan mag veronderstellen dat deze een fysieke lekkage veroorzaken.</p>

<p>Het is beperkt zichtbaar op de foto, doch het mes verdwijnt diep in de aansluiting tussen de natuursteen elementen.</p>	<p>O</p> <p>Geadviseerd wordt een nieuwe coating op de dakvlakken en de dakgoten aan te brengen. Een PMMA coating wordt vloeibaar opgebracht en kan de contouren van het natuursteen en de pleisterlagen volgen en wordt voorzien van een inlage (wapening) waardoor er een zekere mate van scheuroverbrugging mogelijk is. De oude coating welke een beperkte hechting bezit dient verwijderd te worden en de ondergrond moet omzichtig schoongemaakt worden.</p>

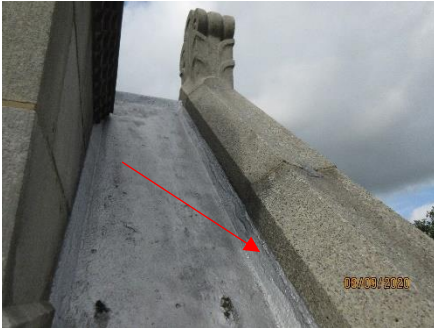
RUBRIEK	TOELICHTING	HERSTELADVIES	<i>Mausoleum</i>
<ul style="list-style-type: none"> - dakvlakken wimberg 	<p>Zowel aan de westelijke zijde, alsook aan de oostelijke zijde is een driehoekig gevelement aanwezig (wimberg), welke aan de achterzijde is voorzien van een smal schuin dakvlak. Het dakvlak bestaat mogelijk uit een pleisterlaag, welke een lichte krimp vertoont op de aansluiting met het natuursteen van de kopgevel (met name goed zichtbaar op het zuidoostelijke schuine dakvlak). Ook deze fijne krimpscheur zou een vochtbelasting voor de ondergelegen constructie met zich mee kunnen brengen.</p>	<ul style="list-style-type: none"> ○ Geadviseerd wordt om de PMMA coating door te zetten de schuine dakvlakken in de westelijke- en oostelijke gevel. 	
<p>2.4.2 Hemelwaterafvoeren "Bakgoten"</p> <ul style="list-style-type: none"> - Spuwers (lood)

<p>Positie van de lichte scheurvorming.</p>

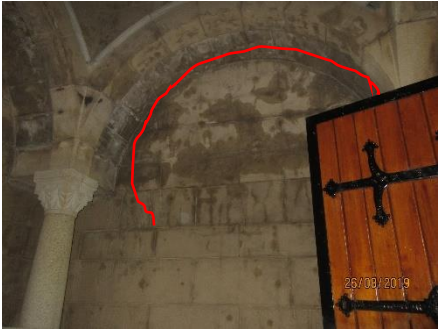
<ul style="list-style-type: none"> - pleisterwerk 	<p>M Op diverse plaatsen tekent scheurvorming zich af in het pleisterwerk. Verspreid betreft het kleine krimpscheuren, echter in de zuidelijke wand is er sprake van scheurvorming waaraan een constructieve oorzaak ten grondslag ligt. Genoemde scheurvorming zet zich door in de vloer en in beperkte mate in de zuidelijke gevel. Ook in de noordelijke gevel is ontstaan eenzelfde schadebeeld als in de zuidelijke gevel, zij het nog beperkt qua omvang.</p>	<ul style="list-style-type: none"> ○ Op basis van de veronderstelling dat het een progressief schadebeeld betreft, lijkt het raadzaam de gegevens van een monitoring af te wachten in relatie tot definitief herstel. Overwegen om in combinatie met een onderzoek naar de opbouw van de gevels, enige (tijdelijk) herstel uit te voeren.

<p>Impressie van het verloop van de scheurvorming in de zuidelijke gevel (positie bij benadering en de scheur loopt achter de deur verder naar onder).</p> <p>M De gepleisterde plinten scheuren en raken plaatselijk beschadigd, ogenschijnlijk ook door kristallisatie van zouten, mogelijk geïnitieerd door optrekkend vocht.</p>

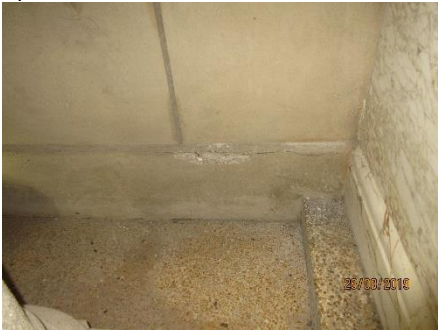
<p>Impressie van de plint aan de noordelijke zijde van de grafombe.</p>	<ul style="list-style-type: none"> ○ Op termijn rekening houden met het herstel van de plinten, waarbij mogelijk de samenstelling van de mortel aangepast kan worden op de zoutbelasting.
<p><u>3.2 Dragende constructies/vloeren</u></p>		
<p>3.2.1 <i>Dragende constructies</i></p> <p>Algemeen</p> <ul style="list-style-type: none"> - pilaren (natuursteen) 	<p>G</p>	
<p>3.2.2 <i>Vloeren</i></p> <p>Algemeen</p> <ul style="list-style-type: none"> - terrazzo vloer 	<p>R Gescheurd, met name bij de pilaren.</p>

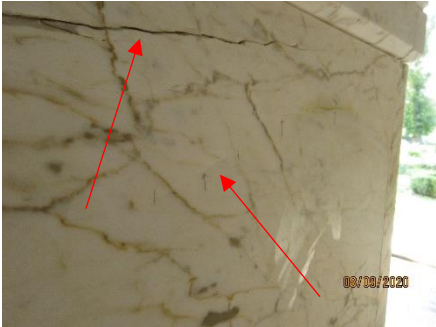
RUBRIEK	TOELICHTING	HERSTELADVIES	<i>Mausoleum</i>
<p><u>3.9 Diversen</u></p> <p>Algemeen</p> <ul style="list-style-type: none"> - inspectie - natuurstenen grafmonumenten 	<p>Inspectie van de gesloten graftombes heeft uiteraard plaatsgevonden vanaf de exterieurzijde, waarbij door de opening tussen de deksel en de onderconstructie van de noordelijke graftombe een deel van de interieurzijde zichtbaar was. Kwalificaties dienen binnen deze context gezien te worden. Tevens is een metaaldetector toegepast met betrekking tot het aantonen van de aanwezigheid van doken of verankeringen.</p> <p>In het Mausoleum zijn een tweetal graftombes aanwezig, waarbij de twee afzonderlijke deksels ogenschijnlijk van massief marmer vervaardigd zijn. De wanden daarentegen lijken vervaardigd van een marmeren plaat, welke tegen een afwijkende constructie geplaatst zijn. De aanwezigheid van een betonconstructie zou in deze verklaring kunnen zijn voor het feit dat de metaaldetector over het gehele oppervlak van de wanden een signaal geeft (mogelijk wapening). Bij een nadere beschouwing zijn geen aanwijzingen aangetroffen op basis waarvan men mag veronderstellen dat (corroderende) doken de verbinding vormen tussen de onderconstructie en het deksel. Tijdens de inspectie is de aansluiting middels een dunne liniaal gecontroleerd, waarbij geen corroderende onderdelen aangetroffen zijn.</p> <p>Een andere verklaring voor het feit dat er ruimte is ontstaan tussen de onderconstructie en het deksel ligt in de mogelijkheid dat men in het verleden heeft getracht de deksel op te beuren en waarbij deze mogelijk met kracht in positie gekomen is. Oneffenheden (resten van bijvoorbeeld een mortel) kunnen ervoor gezorgd hebben dat er puntlasten zijn ontstaan op de bekleding van de onderconstructie.</p>	<ul style="list-style-type: none"> ○ Gezien het feit dat de oorzaak van de ruimte tussen de deksel en onderconstructie en de beschadigingen in de bekleding van de noordelijke graftombe niet onomstotelijk vastgesteld zijn, is het raadzaam een nader onderzoek in te stellen, waarbij de deksel van de beide graftombes omzichtig gelicht worden. Bij het terugplaatsen, rekening houden met het aanbrengen van een mortel op de aansluiting tussen de deksels en de onderconstructie. Doordat er geen sterk progressief schadebeeld waargenomen is, lijkt de urgentie beperkt.

Impressie van de scheurvorming in het marmer van noordelijke wand van de graftombe.

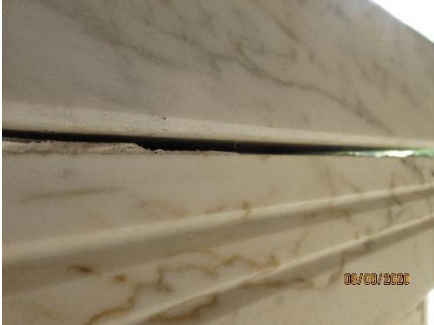
RUBRIEK	TOELICHTING	HERSTELADVIES
<p>4. DIVERSEN</p> <p><u>4.2 Bereikbaarheid en toegankelijkheid</u></p> <p>4.2.1 <i>Interieur (toegankelijkheid)</i></p> <p>Algemeen</p> <p>- interieur</p> <p>4.2.2 <i>Exterieur (bereikbaarheid)</i></p> <p>Dakvlakken</p> <p>- algemeen</p>	<p>Bij de noordelijke graftombe is geconstateerd dat er zich scheurvorming voordoet in het noordelijke zijpaneel en dat de plint onder de deksel op 1 positie gescheurd is. Het is niet uitgesloten dat de marmere bekleding middels hakkelbouten tegen de achterliggende constructie gefixeerd is, waarbij corrosie eveneens niet uitgesloten is. Echter zouden wij een eenmalige mechanische belasting ook niet uitsluiten, waarbij verbindingsmiddelen een hoekverdraaiing hebben ondergaan en het huidige schadebeeld is ontstaan. Tijdens de inspectie is vastgesteld dat het twee afzonderlijke graftombes betreft, welke gescheiden zijn door een wand.</p>

<p>Impressie van de ruimte tussen de onderconstructie en de noordelijke deksel.</p>	<p><i>Mausoleum</i></p>
