**INSPECTIERAPPORT 2017**  
**Objectnummer 0360**  
**Toren**  
**Om 'e Toer 4 te Akkrum**

Objectnummer:	0360
Debiteurnummer:	4218
Object:	Toren
Gelegen te:	Om 'e Toer 4 te Akkrum
Gemeente:	Heerenveen
Monumentnummer:	R 35935

Inspectie uitgevoerd door:	J. Binnema en S. Brouwer
Datum inspectie:	30 augustus 2017

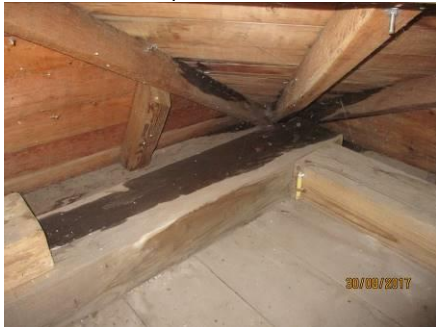
- algemeen	Diverse lekkages bij de poesters, voetlood en hoekkepers.

Lekkage.	○ Herstellen lekkages.
Onderdelen		
- hoekkepers zuidoostzijde	<b>M</b> Twee stuks aan de onderinden door houtrot aangetast.

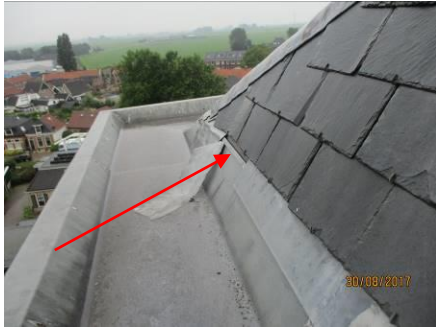
- poesterlood	M	○ Het lood in het geheel vervangen.
- vlinderlood	M	○ Het vlinderlood in zijn geheel ver- vangen.
- voetlood	S	○ Vervangen in meterstukken.
	<p>Scheuren aan de onderreinden van de poesters. Dit is op meerdere plaatsen beplakt en gekit. Lekkages bij het poesterlood.</p> <p>De aansluiting tussen het vlinderlood en de leien is niet optimaal en de kwaliteit van het lood is slecht. Hierdoor lekt het en wordt het dakbeschot en de hoekkepers door houtrot aangetast.</p> <p>Verouderd, weggevallen en gescheurd doordat het in te lange stukken is aangebracht. Op de oostzijde afgescheurd. Op enkele plaatsen zijn strookjes zink en lood aangebracht.</p>

<p>Afgescheurd en loszittend voetlood.</p>	
<u>2.4 Goten en hemelwaterafvoeren</u>

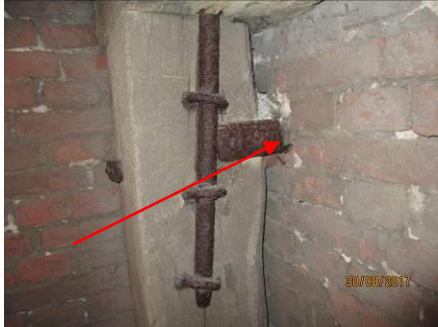
RUBRIEK	TOELICHTING	HERSTELADVIES
- haakankers van muurstijlen	<b>S</b> Zeer roestig aan het oppervlak en enkele verankering is in het metselwerk zeer roestig.	○ De ankers vrij maken, ontroesten, roestwerend behandelen en omwikkelen met een vethoudende band. Weer dichtmetselen als bestaand.

Zeer roestige haakankers.
