# **De luidklokken en klokkenstoel, van de Gertrudiskerk te Idaerd Gemeente Leeuwarden (vm. Boarnsterhim)**

- Beschrijving van de huidige toestand van de historisch-  
en monumentaal waardevolle kleine klok en de grote  
klok**
- Klokkenstoel**
- Aanbevelingen**

door: Jaap Pompstra (adviseur voor luidklokken en torenuurwerken) i.o.v. Monumentenstichting Boarnsterhim  
Parallelweg 4  
9686 ST Beerta  
tel. 0597 331835  
06 40776483  
e-mail: [pompstra@luidklokken.nl](mailto:pompstra@luidklokken.nl)

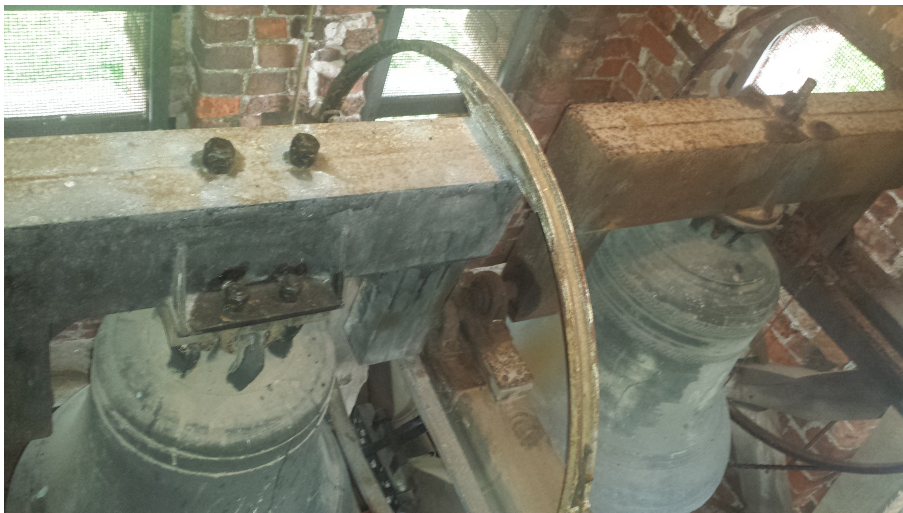
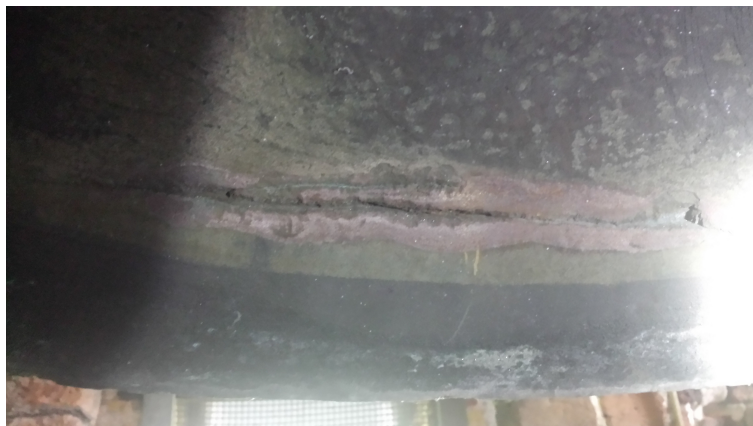
Na een grondige inspectie van de kleine (historische) klok is het volgende geconstateerd:

- De klok heeft aan één binnenzijde net boven/ter hoogte van de aanslagplek een diepe, horizontale, scheur die deels al doorloopt tot de buitenzijde. (De klok luidt om deze reden al langere tijd niet meer en heeft ook geen luidapparaat).

- Het lassen van de kleine historische klok.
- Het aanbrengen van nieuwe rechte houten luidassen op beide klokken met de bijbehorende astappen, zelfstellende kogellager blokken, eindstroppen en ijzerwerken en klokstroppen voor de klokbevestiging kleine klok. **(Het geniet mijn voorkeur om de historische klok met platte klokstroppen en doorsteekijzers aan de luidas te bevestigen).**  
De luidassen met de klokken dienen goed waterpas te hangen en daarvoor kunnen er indien(- en waar) nodig onder de lagerblokken houten blokken/balken worden aangebracht op een manier die netjes bij de klokkenstoel aansluit.

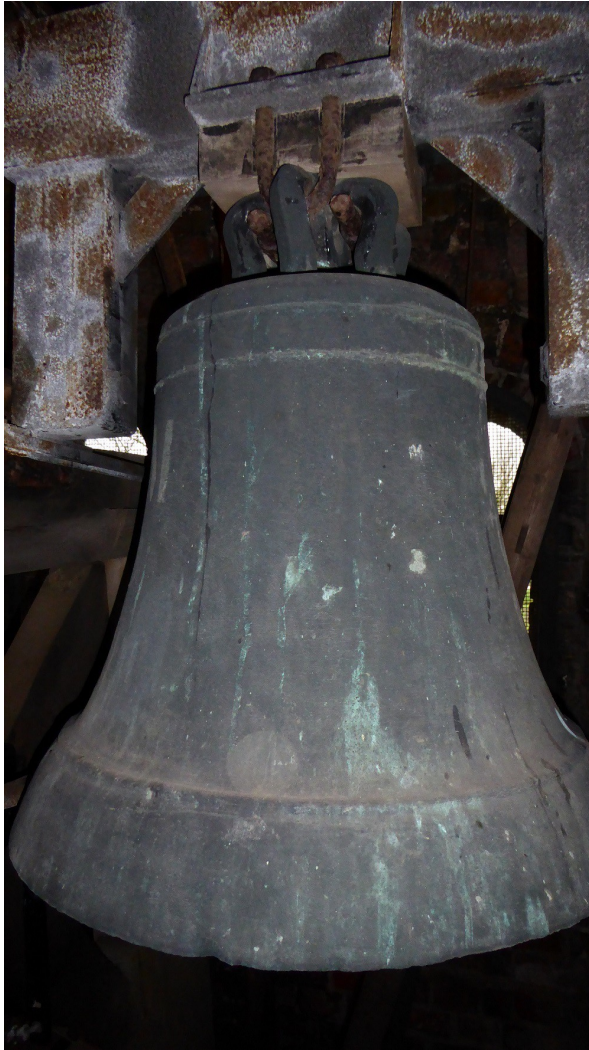
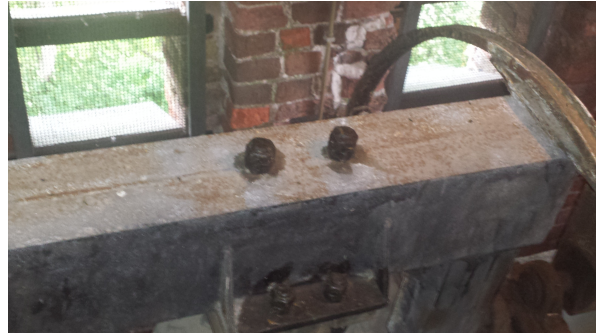
- De klepel heeft door slijtage grote afgeplatte slagvlakken.
- De klepel slingerde te ruim door de klok (dit is mede een gevolg van mogelijk te hoog opluiden en de krukluidas) en raakte de klok over een te groot oppervlak op zijn slagvlakken. De klepel is op zijn slagvlakken uitgehard.
- De slijtage in de slagrand is aan beide zijden over een groot oppervlak aanwezig.
- De luidas van de klok is van staal. Het betreft hier een stalen luidas met stalen onderzetting. Het geheel is erg roestig evenals de klokstroppen. De veiligheid van deze luidas met stroppenwerk kan op langere termijn niet gegarandeerd worden.

- Het aanbrengen van nieuwe smeedijzeren klepels, geschikt voor vliegend luiden, in de beide klokken. De bestaande klepels zijn niet geschikt voor hergebruik door slijtage en te harde slagvlakken en voor het luiden met vliegende klepel aan rechte assen.

- Het aanbrengen van nieuwe stalen luidwielen op beide luidassen. De oude luidwielen zijn niet geschikt voor hergebruik door verkeerde maatvoering (passen niet op nieuwe luidassen) en erg roestig.

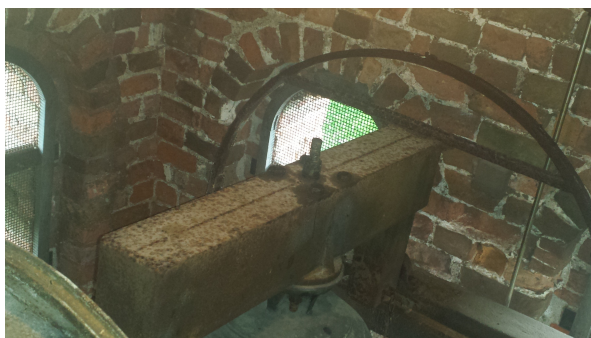
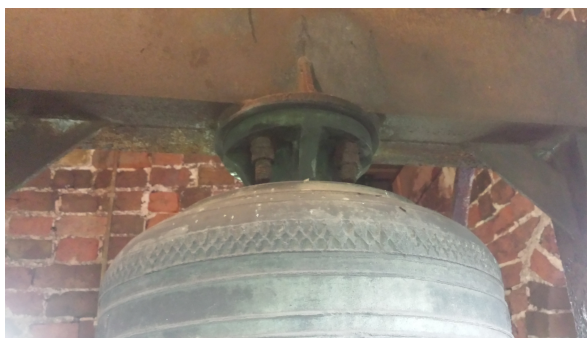
Na een inspectie van de grote klok is het volgende geconstateerd:

- De klepel heeft door slijtage grote afgeplatte slagvlakken.
- De klepel slingert te ruim door de klok (dit is mede een gevolg van mogelijk te hoog opluiden en de krukluidas) en raakte de klok over een te groot oppervlak op zijn slagvlakken. De klepel is op zijn slagvlakken uitgehard.
- De luidas van de klok is van staal. Het betreft hier een stalen luidas met stalen onderzetting. Het geheel is erg roestig evenals de draadstang door het midden van de flens (schotelkroon) op de klok waar ook het kleppeloog aan bevestigd is. De overige vier draadstangen door de flens voor het bevestigen van de klok aan de luidas is erg roestig. De veiligheid kan ook hier op de langere termijn niet gegarandeerd worden.

- Het aanbrengen van twee nieuwe luidapparaten met toebehoren, zodat ook de kleine luidklok weer volwaardig mee kan luiden na het lassen. Het luidapparaat van de grote klok komt niet voor hergebruik in aanmerking (dit oude type luidapparaat met een mechanisch regelmechanisme is slecht reguleerbaar waardoor een continu blijvend luiden op de goede luidhoogte niet te garanderen is).

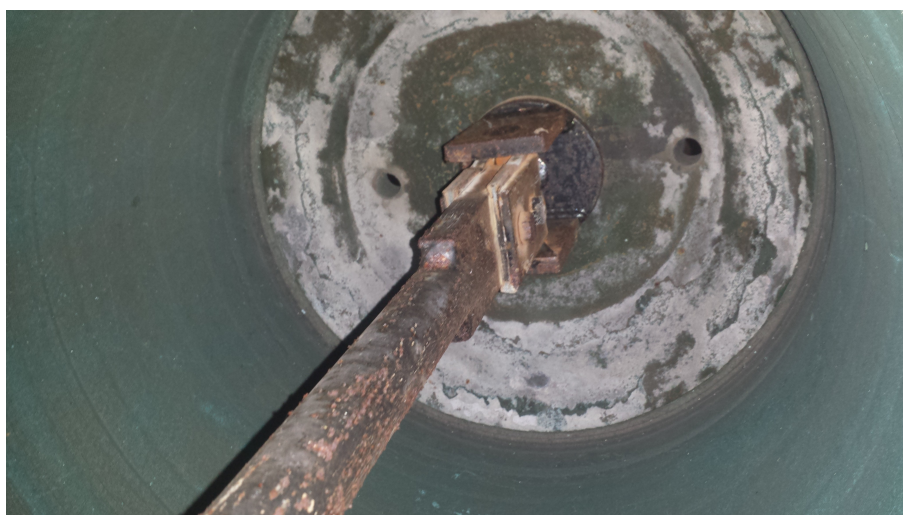
- In de klok bevinden zich twee gaten in de zolder. Die hebben er waarschijnlijk vanaf het begin af aan al ingezeten en zijn waarschijnlijk aangebracht voor het gebruik van een magneetklepel voor het gebruik als carillonklok in de beiaard van Enschede waar de klok oorspronkelijk voor gegoten was. Ze is voor aldaar afgekeurd en als luidklok in Idaerd opgehangen voor vervanging van de in 1943 verloren gegane luidklok van Balthasar.<sup>2</sup>

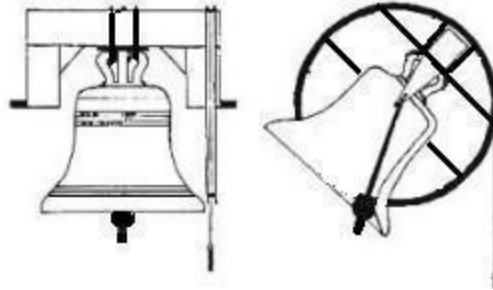
### **Klok aan een krukas luidend met vallende Klepel**

De klokken hangen aan zgn. stalen krukluidassen en luiden met vallende klepel (zie bijlage 1 eerste tekening).

Voor de tweede wereldoorlog was het gebruikelijk om klokken aan rechte houten luidassen te hangen. Toen de klokken na de oorlog terugkeerden of vervangen werden had het idee opgang gevonden dat krukluidassen beter zouden zijn. Bij dit systeem maakt de klok een kantelende beweging, het tempo wordt trager, de klokken luiden met vallende klepel en de contacttijd tussen klok en klepel is langer, wat een echt goede muzikale klankontwikkeling verhindert. Na lange ervaring met dit systeem weten we dat het voor de klokken beter is om rechte houten luidassen te gebruiken waarbij de klokken luiden met vliegende klepel (zie bijlage 1 tweede tekening). Het luiden van klokken aan rechte houten assen heeft zich historisch bewezen en laat de klokken op verantwoorde wijze luiden en geeft de meest optimale klank.
