INSPECTIERAPPORT 2014
objectnummer 0360

Toren N.H. Kerk
Om 'e Toer 4
8491 CV Akkrum

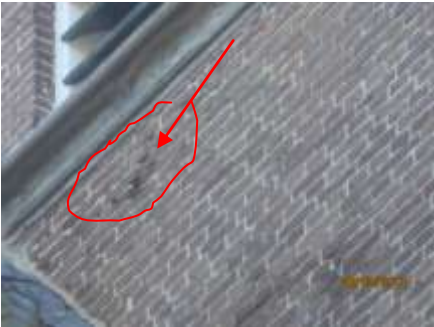
- metselwerk	R	Uitbuikend metselwerk, oorzaak het roesten van blindankers.	○ Onderzoek en herstel blindankers en inboetwerk verrichten.

Uitbuikend metselwerk.

- voegwerk	R	Plaatselijk open en weggevallen voegwerk, bij uitbuikend metselwerk.	○ Herstellen voegwerk als bestand.	
- gele verblendsteen	R	Vervuild / verweerd.	○ Schoonmaken door licht afborstelen met water onder lage druk.

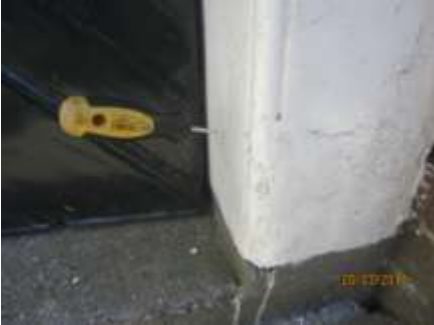
1.5 Deuren, poortjes, toegangen				
Entreepartij west				
- deuren	R	De deuren sluiten onvoldoende (scheluw).		
- deurkozijn	M	De stijlen zijn aangetast door houtrot.	○ Linker aanlassing in geheel vervangen. Bij de rechter stijl het door houtrot aangetaste gedeelte verwijderen tot aan het gezonde hout en aanlassen.

Door houtrot aangetast.

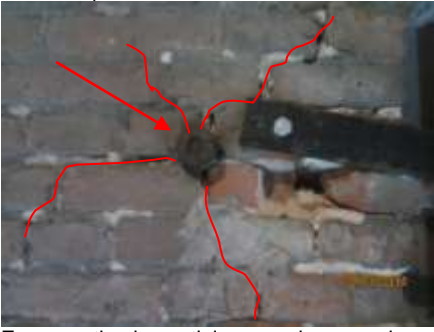
Rubriek		Toelichting	Hersteladvies	0360 Toren
<u>1.8 Diversen</u> Tijdsaanduiding - baksteen - pleisterwerk - wijzerplaten - bevestiging wijzerplaten	G G G S	Zowel aan de buiten als binnenzijde zeer roestig. Door het uitzetten van roest scheurt het metselwerk plaatselijk. Op enkele plaatsen ontbreken de moeren. Een wijzerplaat op een noordzijde is los (hier ontbreken 2 moeren).	○ De bevestiging vervangen door r.v.s.

<p>Zeer roestige bevestiging en scheurvorming.</p>

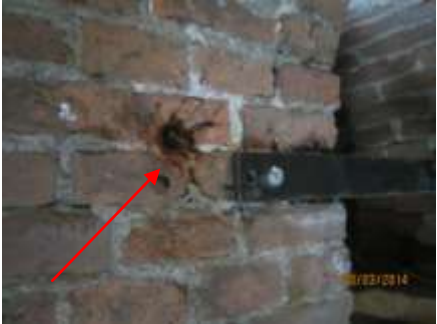
<p>Doorgeroeste bevestiging.</p>

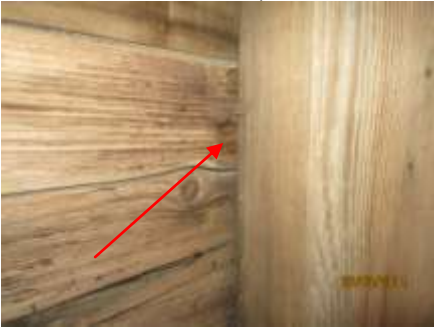
Rubriek		Toelichting	Hersteladvies	0360 Toren
<u>2.2 Dakbedekking</u>				
2.2.3 Leien				
Leien				
- maasdekking	G			
- dakbeschot	R	Langs verschillende hoekkepers door houtrot aangetast. Oude houtwormaantastingen. Op enkele plekken aangetast door mogelijk nog actieve boktor (bordesruimte vlaggenluik en ruimte eronder).	○ Door houtrot aangetaste dakbeschot vervangen bij vervangen leibedekking en controle houden op eventueel nieuwe boktoraantastingen. Om dit goed te kunnen zien, eerst alle ruimten goed schoonmaken.

Door houtrot aangetast dakhout.		
<u>2.3 Loodaansluitingen</u>				
Spits

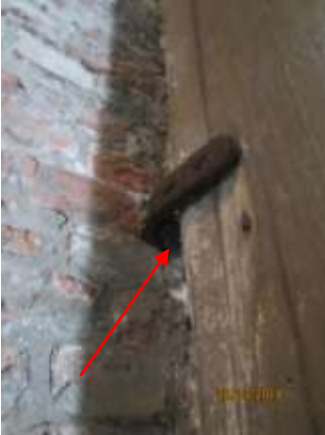
Rubriek		Toelichting	Hersteladvies	0360 Toren
- haakankers van muurstijlen	S	<p>Zeer roestig aan het oppervlak en enkele verankering is in het metselwerk zeer roestig.</p>

<p>Zeer roestige haakankers.</p>	<ul style="list-style-type: none"> ○ De ankers vrij maken, ontroesten, roestwerend behandelen en omwikkelen met een vethoudende band. Weer dichtmetseten als bestand.

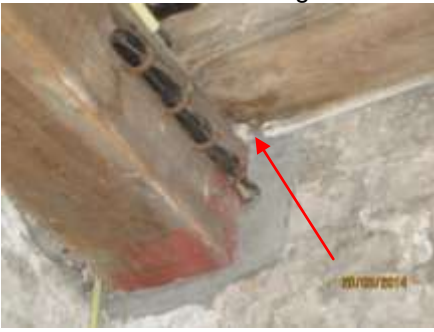
Rubriek		Toelichting	Hersteladvies	0360 Toren
<ul style="list-style-type: none"> - onderslagen - verankering onderslagen - balklagen 	<p>G G M</p> <p>Diverse balkkoppen zijn in het metselwerk door houtrot aangetast.</p>

<p>Door houtrot aangetast.</p>	<ul style="list-style-type: none"> ○ De door houtrot aangetaste delen uitnemen en aanlassen. 		
<ul style="list-style-type: none"> - verankeringen 	<p>M</p> <p>De ankers aan de noord- en zuidzijde zijn in het metselwerk zwaar roestig. Op de oost- en westzijde zijn de ankers roestig.</p>

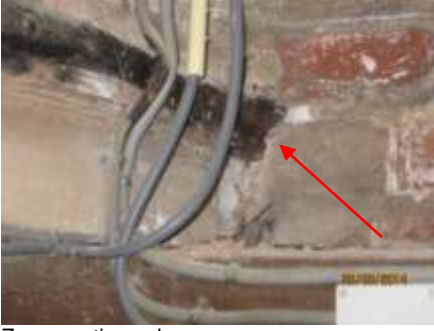
<p>Zeer roestige ankers.</p>	<ul style="list-style-type: none"> ○ De ankers demonteren, ontroesten en roestwerend behandelen. 		
<p>Begane grond</p> <ul style="list-style-type: none"> - metselwerk 	<p>R</p> <p>Scheur boven de westelijke toegang. Scheurend metselwerk rondom de duimen van de deur tussen de toren en de kerk.</p>	<ul style="list-style-type: none"> ○ Inboetwerk verrichten. Hierbij de beschadigde / losgescheurde bakstenen uitnemen en opnieuw inmetselen. Dit in verband met het bestaande metselwerk met bijpassende steen, zowel qua formaat, kwaliteit en kleur.
