INSPECTIERAPPORT 2018

**Toren
Master Wybrensyk 1 te Eagum**

Object: Toren
Master Wybrensyk 1 te Eagum
Gemeente: LEEUWARDEN (BOA)
Objectnummer: 0340.4218
Monumentnummer: 22880

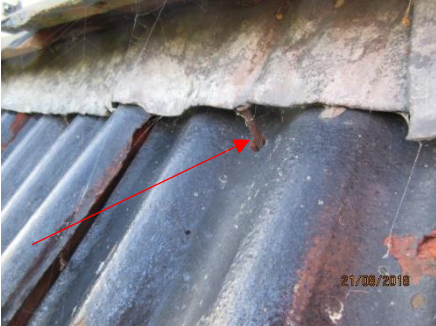
RUBRIEK	TOELICHTING	HERSTELADVIES	Toren
<p><u>2.2 Dakbedekking</u></p> <p>2.2.2 Pannen</p> <p>Algemeen</p> <ul style="list-style-type: none"> - dakbeschot - tengels en panlatten - geglazuurde Friese gegolfde dakpannen in panhaken 	<p>G Op de zuidwestzijde licht door houtrot aangetast.</p> <p>G</p> <p>R De onderste en bovenste rijen zijn vastgezet. De bevestiging is roestig, door het uitzette van roest kunnen de pannen gaan scheuren en wegvallen.</p>

<p>Roestige vernageling.</p>	<p>○ Alle geroeste bevestigingen (ook van dakpannen) vervangen door roest vast stalen schroeven. Verder de bevestigingen voorzien van een trotseerloodje.</p>	
<ul style="list-style-type: none"> - nokvorsten - panhaken 	<p>G</p> <p>G Op de noordelijke nog 1 panhaak zeer roestig.</p>		
<p><u>2.3 Loodaansluitingen</u></p> <p>Algemeen</p> <ul style="list-style-type: none"> - van pannen op topgevels 	<p>G Voor zover waarneembaar.</p>

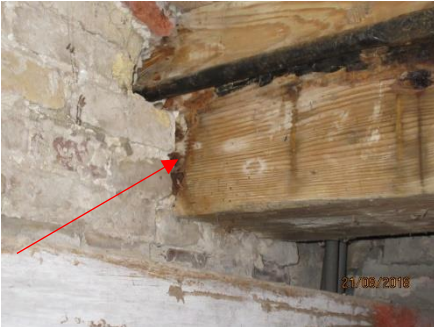
RUBRIEK	TOELICHTING	HERSTELADVIES	Toren
<p>3. INTERIEUR</p>			
<p><u>3.0 Algemeen</u></p>			
<p>Interieur</p>			
<p>- algemeen</p>	<p>Voor zover bereikbaar en zichtbaar zijn door ons in het constructieve gedeelte van het interieur enkele noemenswaardige gebreken geconstateerd.</p>		
<p><u>3.1 Binnenwanden</u></p>			
<p>Binnenzijde buitengevels</p>			
<p>- metselwerk/voegwerk</p>	<p>R Plaatselijk scheurvorming in de gevels. In topgevel (west) scheurvorming (vermoedelijk in het verleden veroorzaakt door een roestige trekstang).</p>		
<p><u>3.2 Dragende constructies/vloeren</u></p>			
<p><u>3.2.1 Dragende constructies</u></p>			
<p>Balklagen</p>			
<p>- balken 1^e verdieping</p>	<p>R Constructie houtwerk is wat verweerd / fraai verouderd. Enkele sleutelstukken en balkkoppen zijn licht door houtrot aangetast.</p>		
<p>- balken 3^e verdieping</p>	<p>M De meest westelijke balk is bij de zuidelijke oplegging aangetast door houtrot. De balk is in het verleden zwaar aangetast door houtboorders. Er zijn later echter strijkbalken onder deze aangetaste balken gelegd om het geheel te ondervangen / te verstevigen.</p>	<p>○ Overwegen de aangetaste balk aan te lassen.</p>

<p>Oplegging door houtrot aangetast.</p>

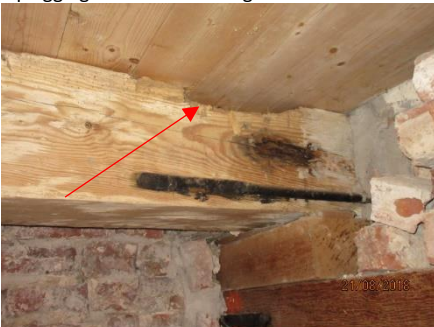
<p>Zwaar aangetast door houtboorders.</p>

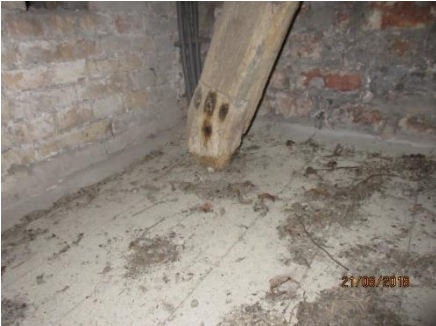
RUBRIEK	TOELICHTING	HERSTELADVIES	Toren
- overige balken	G		
Verankeringen			
- verankeringen balken	R	Zie rubriek 1.2.1	
- ijzeren trekstang zolder	G		
- overige ijzeren trekstangen	R	Roestig in het metselwerk.	
3.2.2 Vloeren			
Steenachtig			
- begane grond grafzerken	G		
Hout			
- vloerdelen	G		
3.7 Binnenpleisterwerk			
3.7.1 Pleisterwerk			
Algemeen			
- pleisterwerk	G		
3.9 Diversen			
Klokkenstoel/luidklokken			
- houtwerk klokkenstoel	R	Over het algemeen is het houtwerk verweerd en door houtborende insecten aangetast(oud). De staanders zijn aan de onderzijde zwaarder aangetast. Klokkenstoel staat los.	○ Klokkenstoel laten controleren door een erkend bedrijf.

Ondereind staander door houtboorders aangetast.	
- luidklokken	G		
- luidklok ophanging	G		
- klepels	G		
- klepel ophanging	G		
- luidhamers	G		
- luidassen	G		
- luidtouw	G
