# Restauratie verslag

## De Himpenserpoldermole te Wergea

achtkante poldermolen Himpenserpoldermole

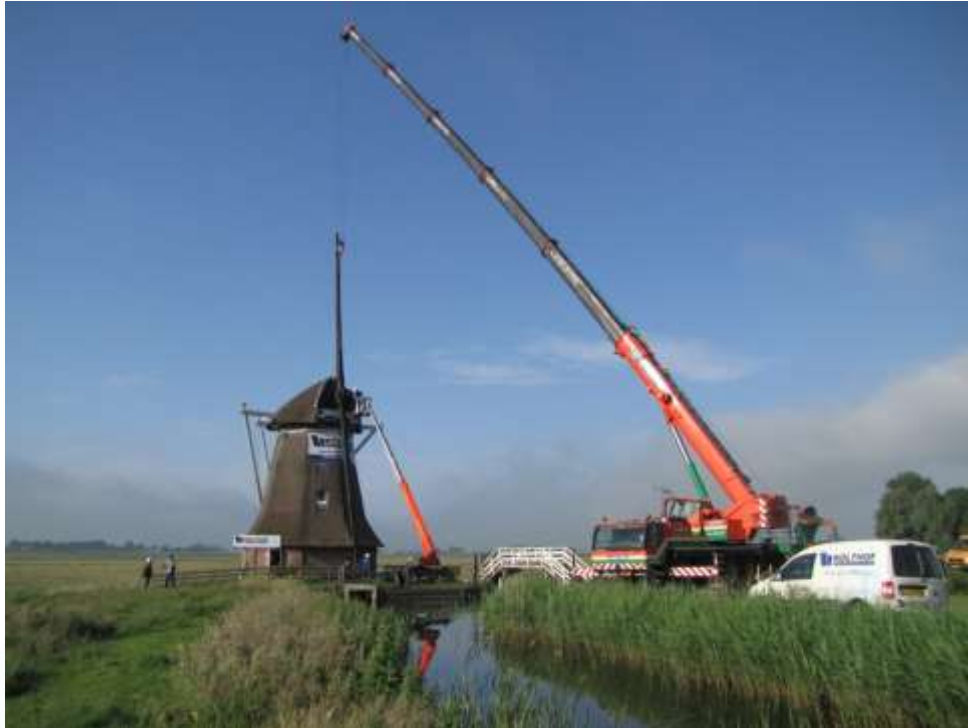
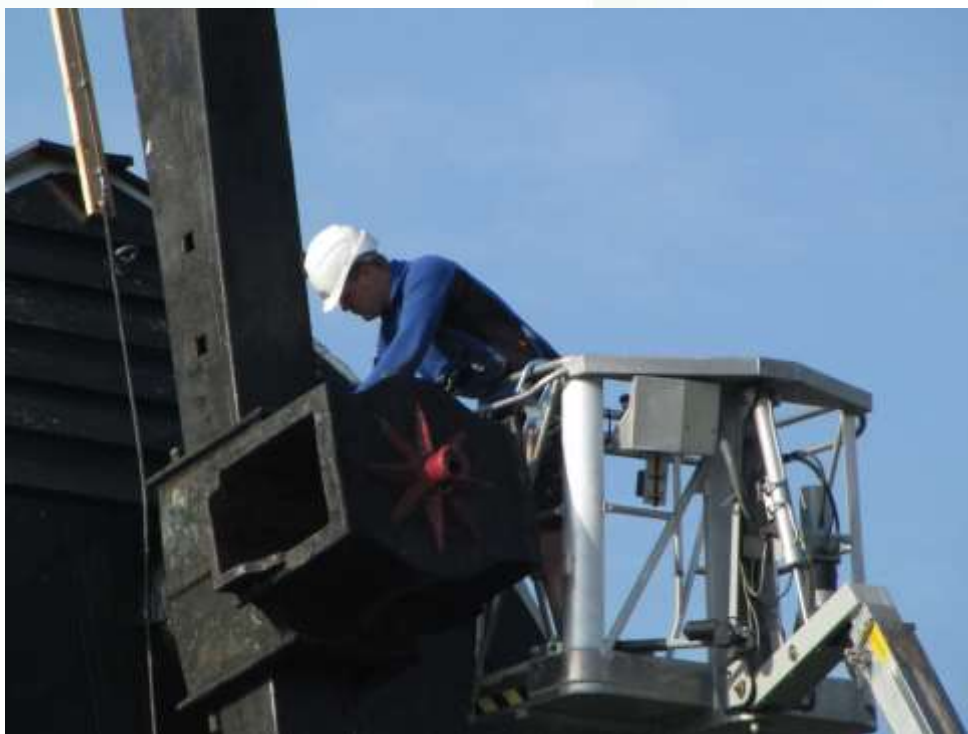
8 juni 2016 uitnemen van de roeden.

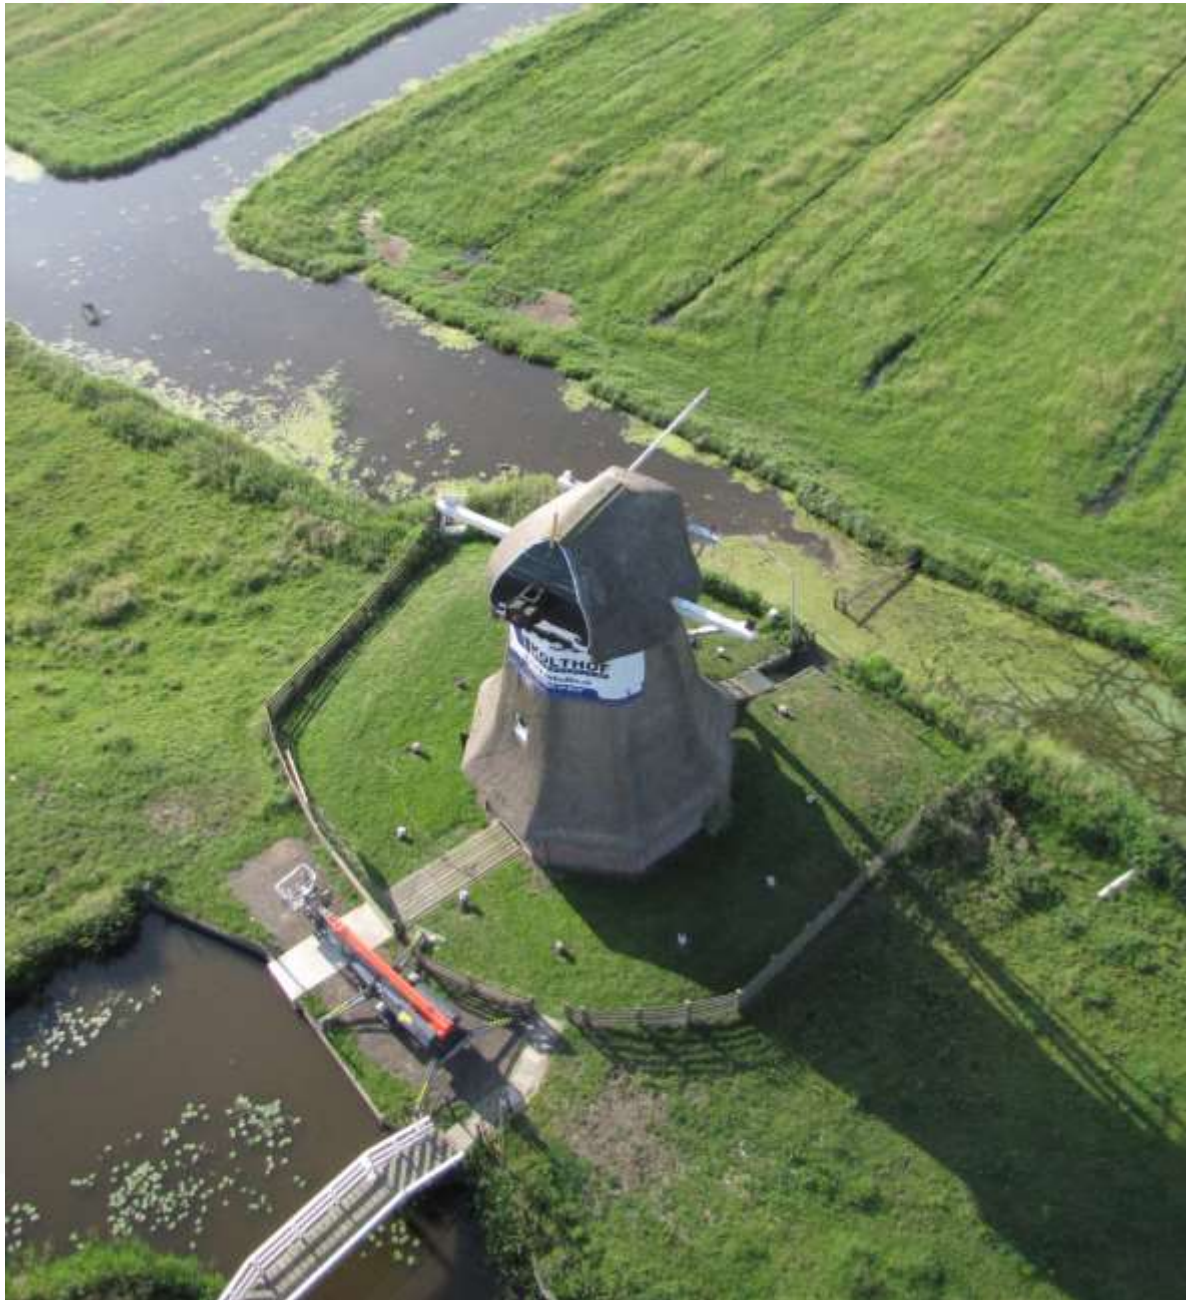
8 juni 2016. De molen kaal gezet.

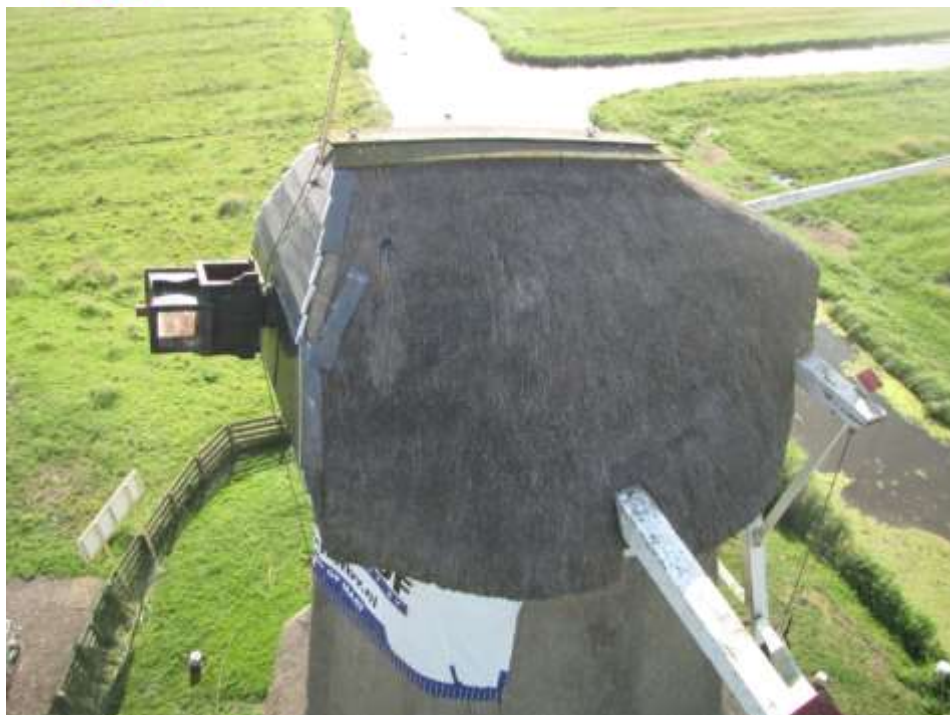
8 juni 2016. Zicht op de gebreken aan de rieten kap.

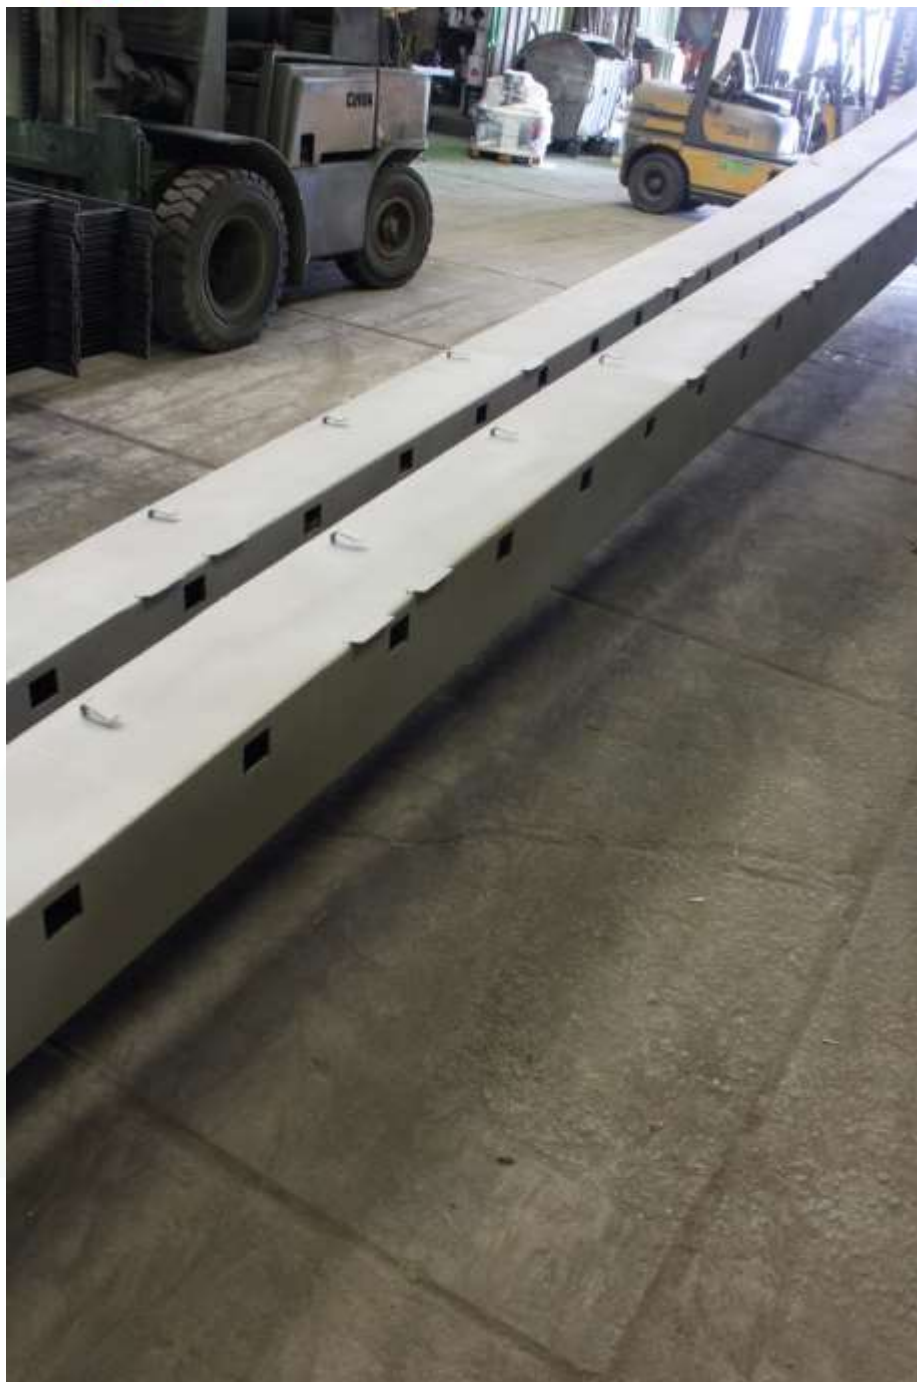
23 juni 2016. De roeden bij de stralerij in Boazum.

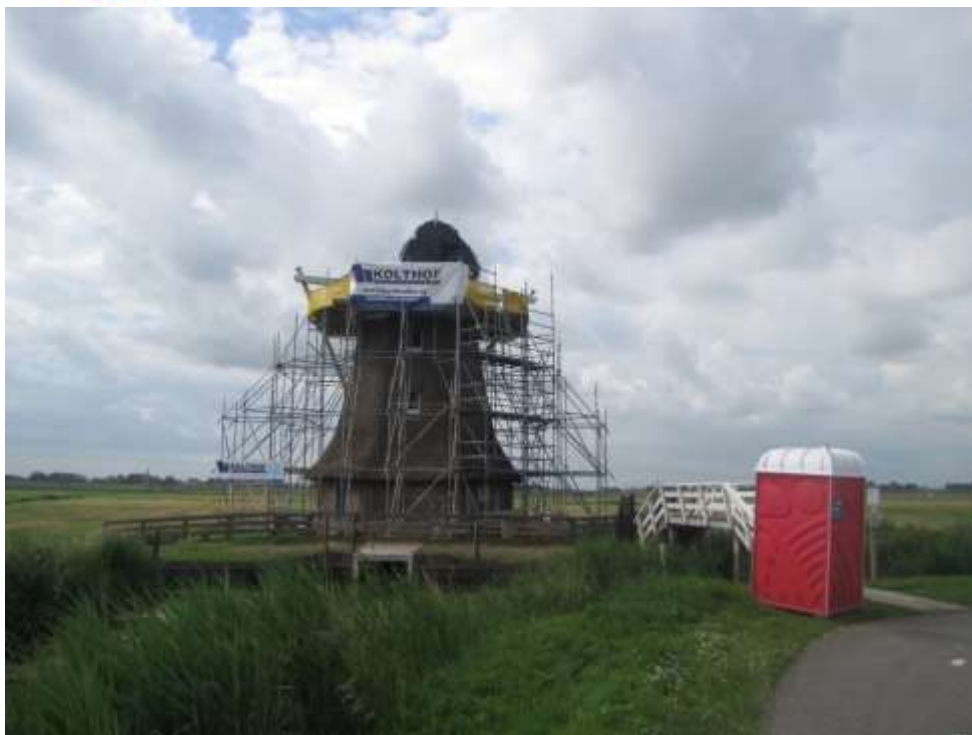
28 juni 2016. De molen staat in de steigers.

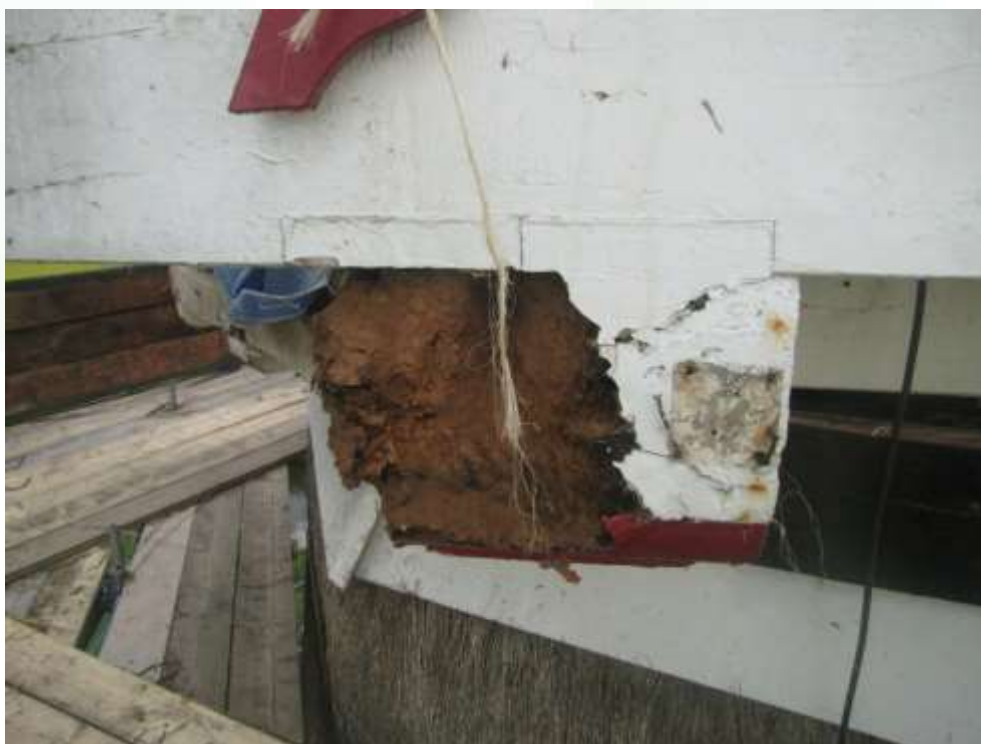
28 juni 2016. Door houtrot aangetaste voeghoutkop achterzijde kap.

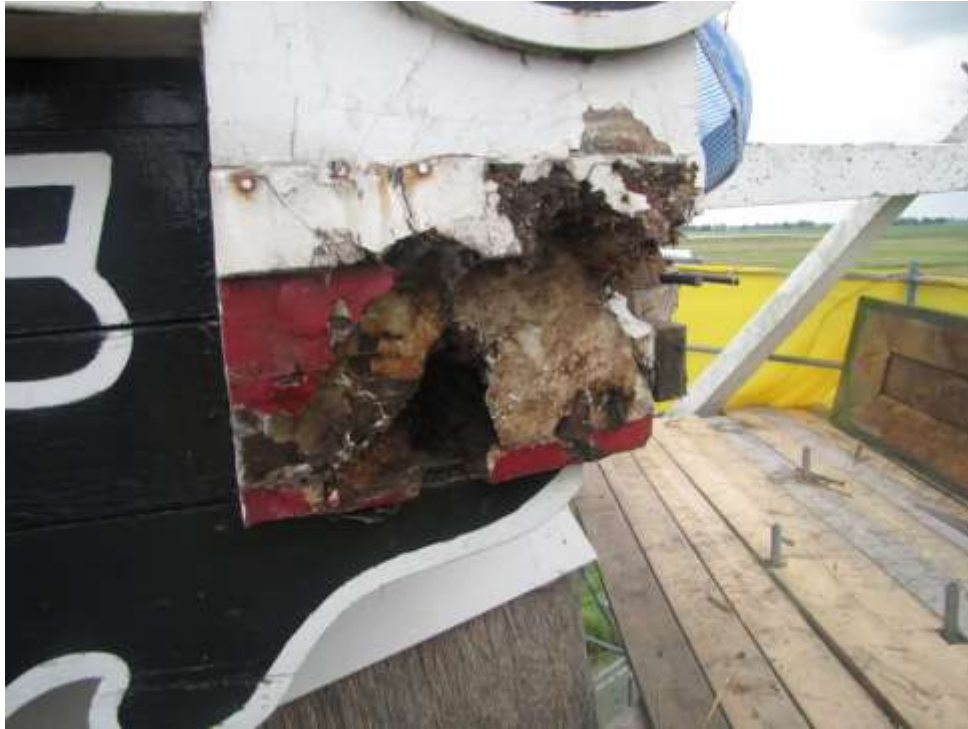
**28 juni 2016. Door houtrot aangetaste voeghoutkop voorzijde kap.**

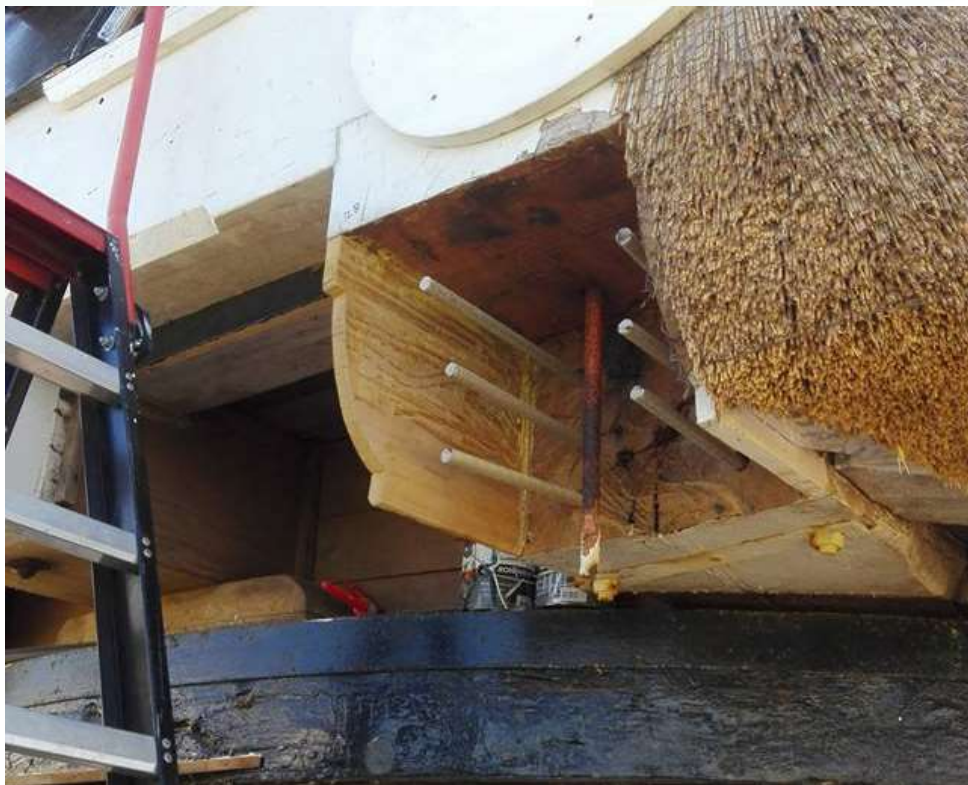
**Augustus 2016 De voeghoutkop wordt met glasfiberstaven en epoxyhars hersteld.**

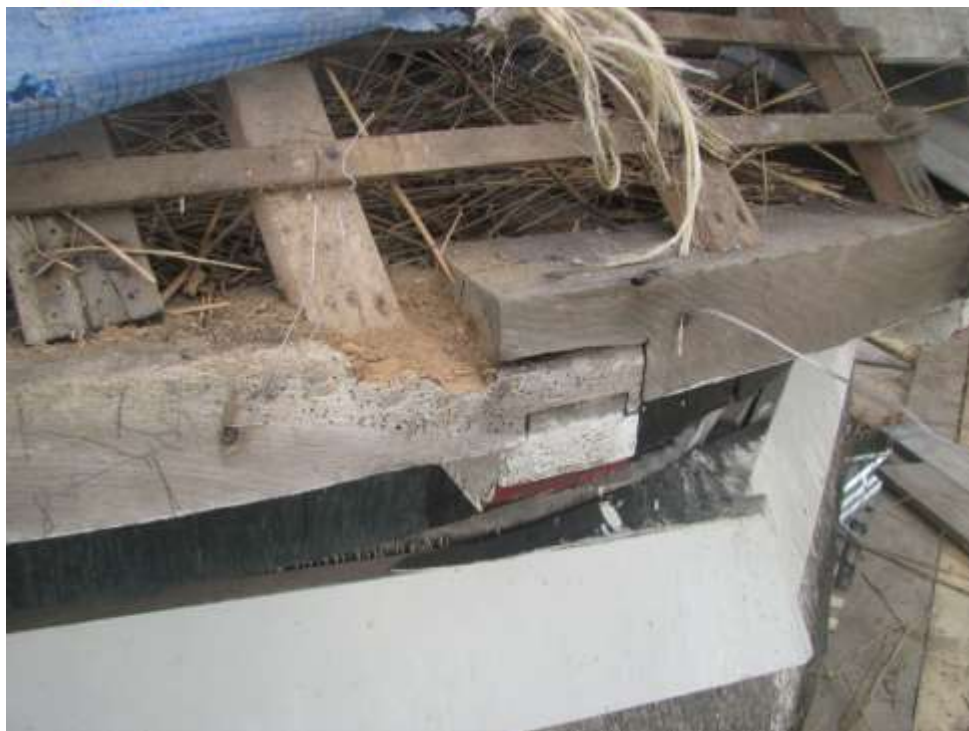
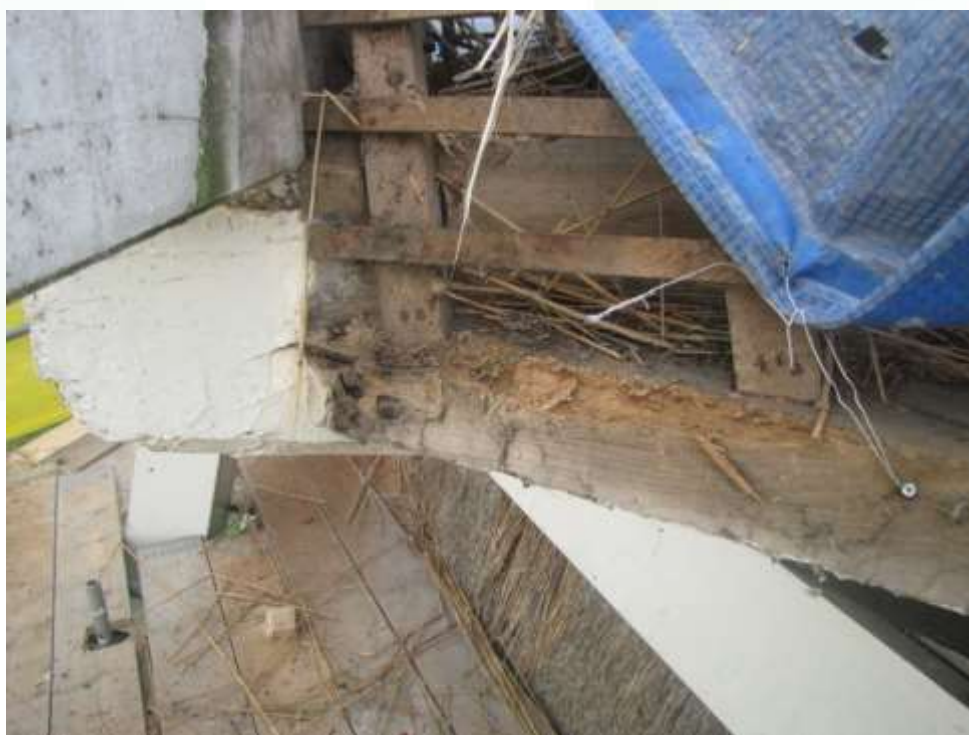
**28 juni 2016. Vermolmde spantring.**

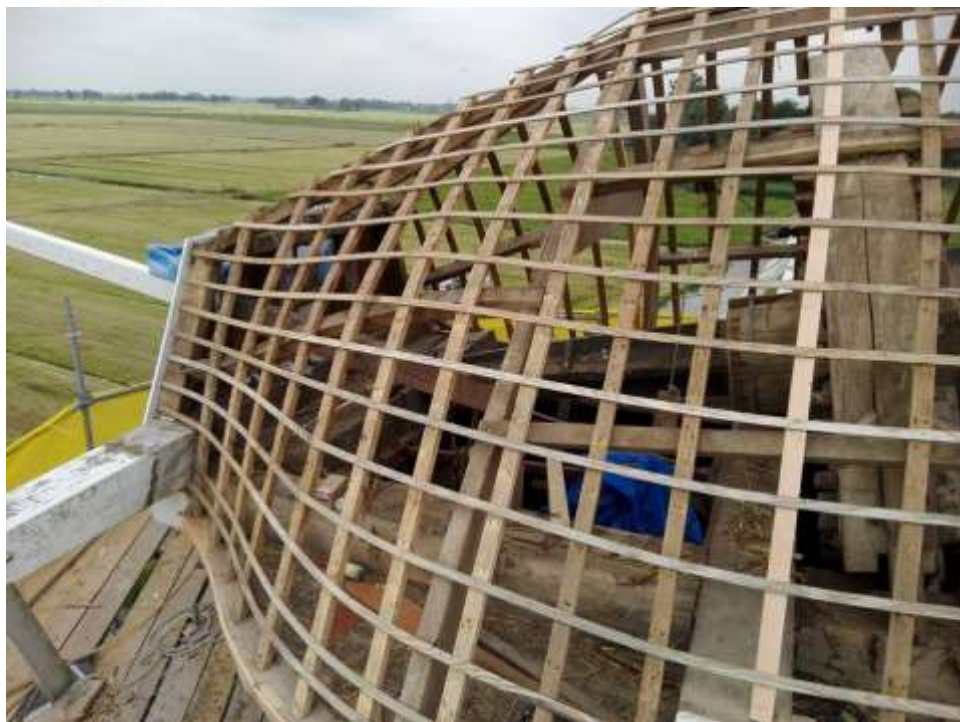
**Juli 2016. Het riet is verwijderd. De rinkelatten zijn vernieuwd.**

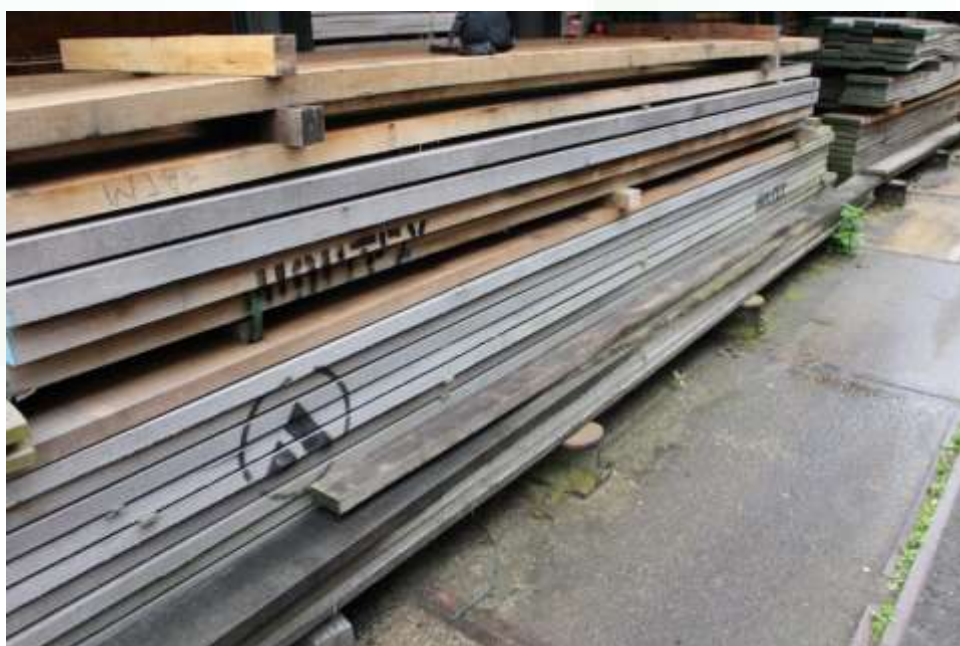
**Juli 2016. Hout keuren bij Houtex in Waddinxveen.**

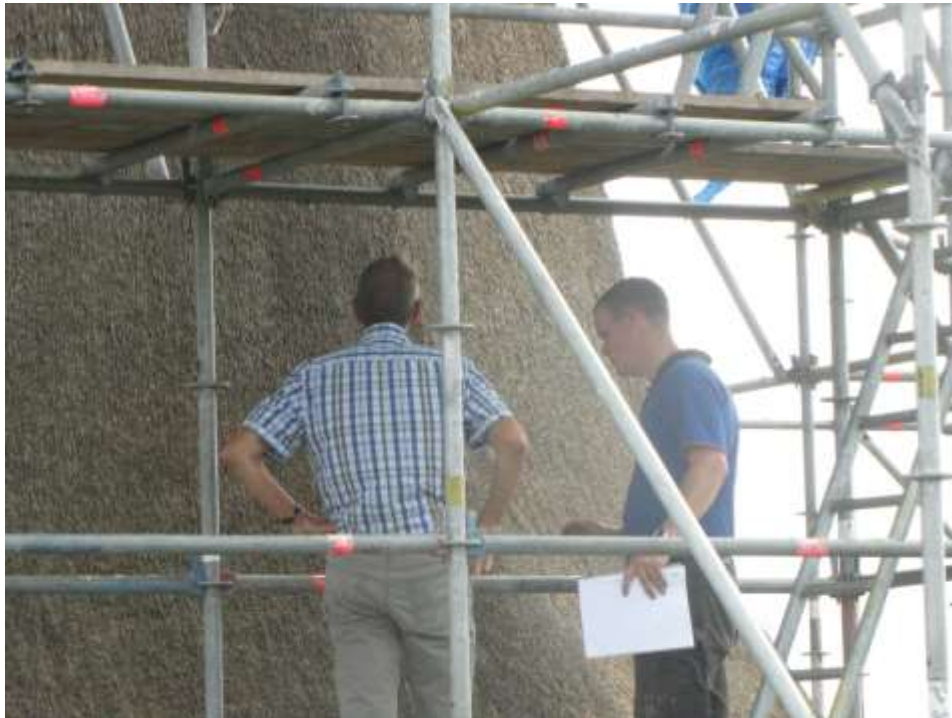
September 2016. Overleg op de steiger over rietdek achtkant.

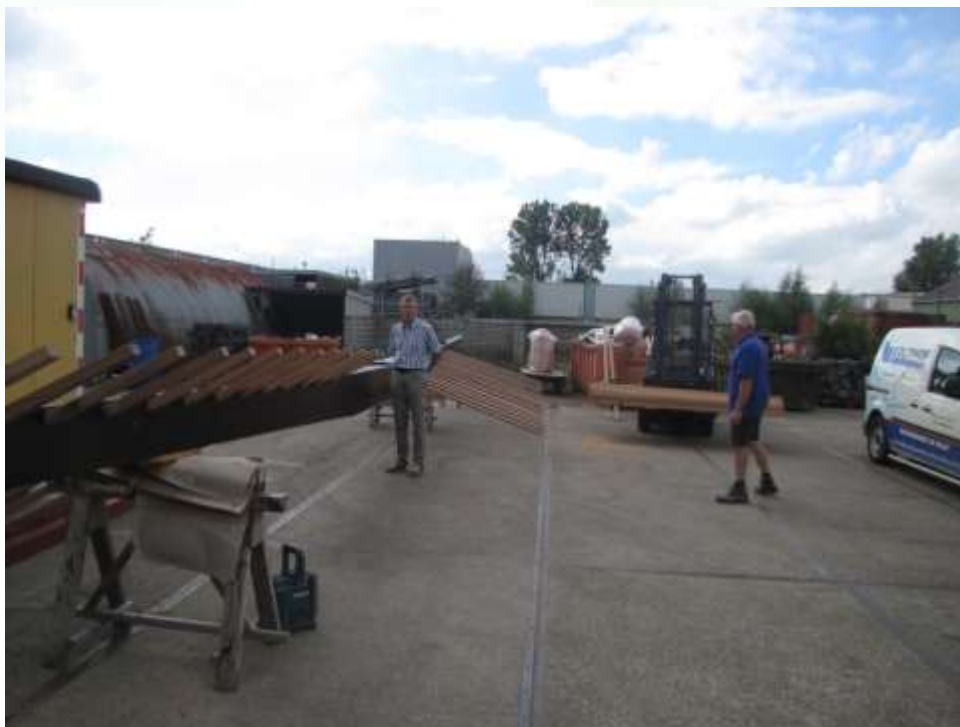
September 2016. Ophekking roeden in uitvoering.

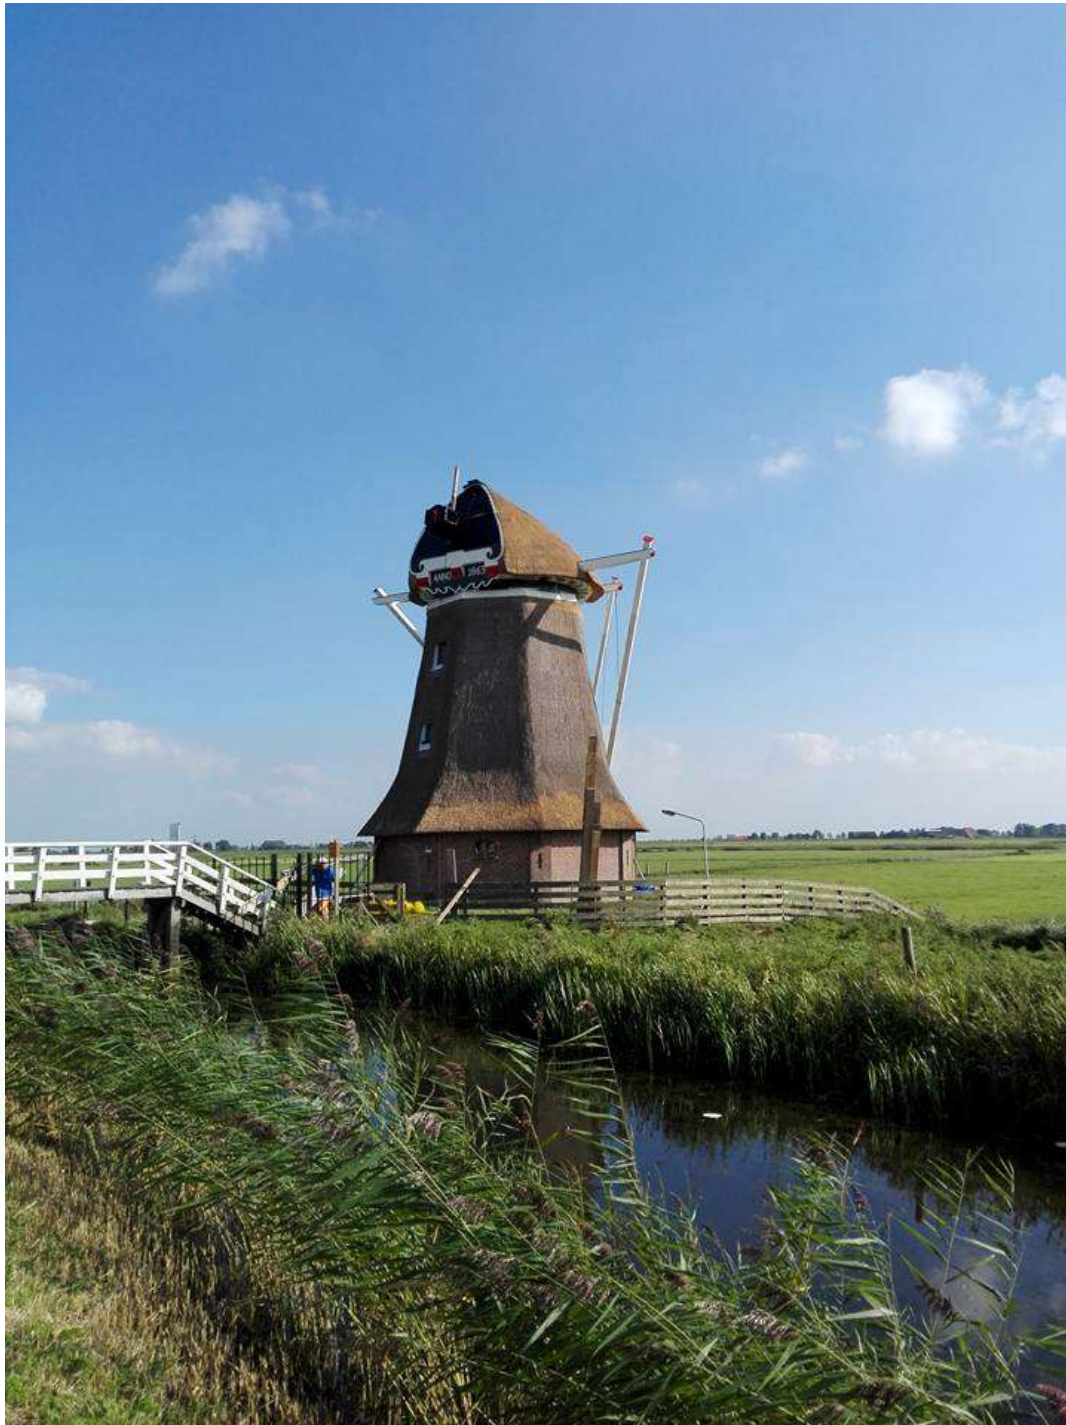
September 2016. De steiger is verwijderd.

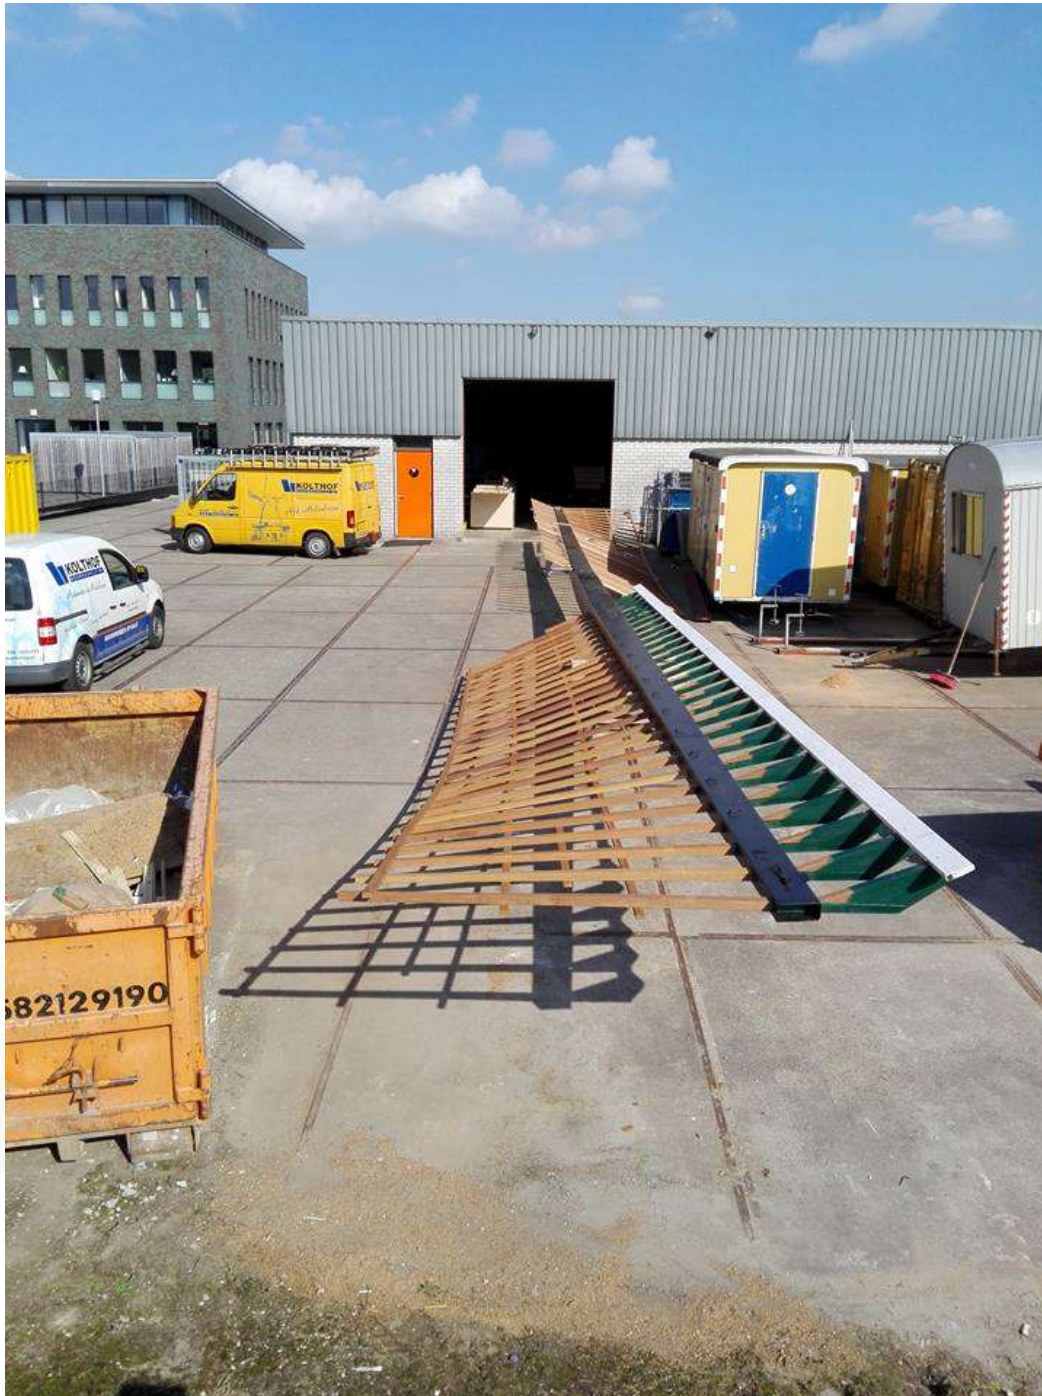
September 2016. Ophekking roeden wordt bij de werkplaats van Kolthof in Leeuwarden klaar gemaakt.

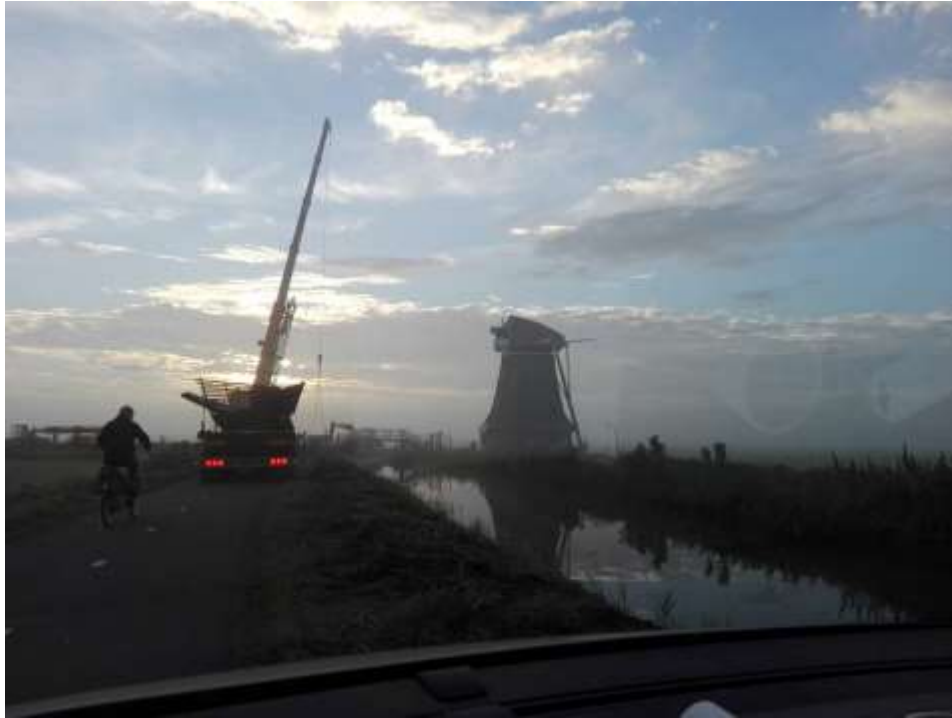
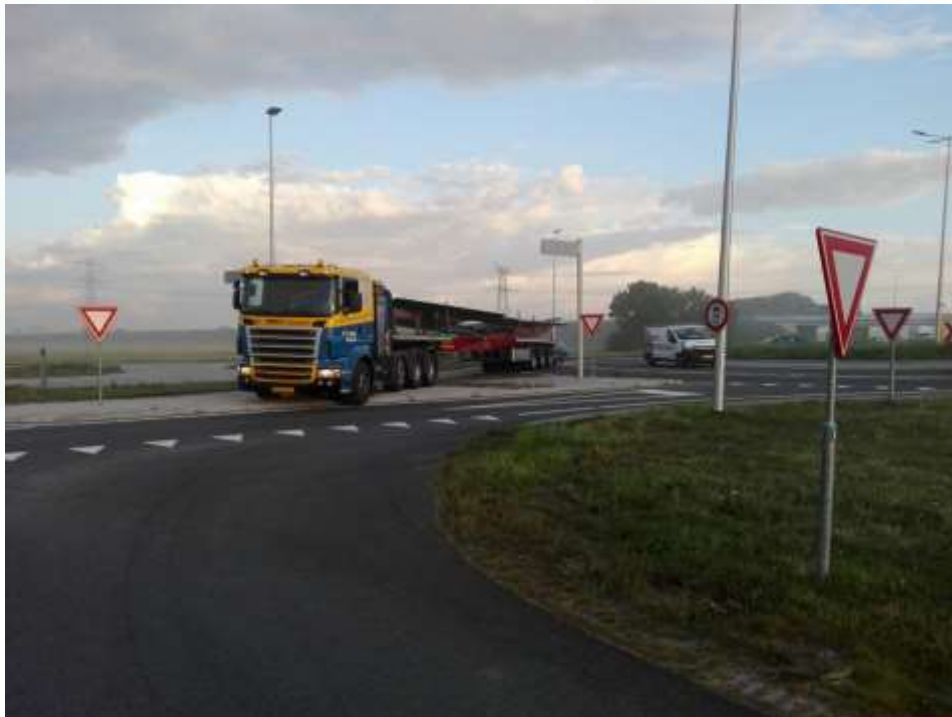
Eind september 2016 Transport roeden naar molen.

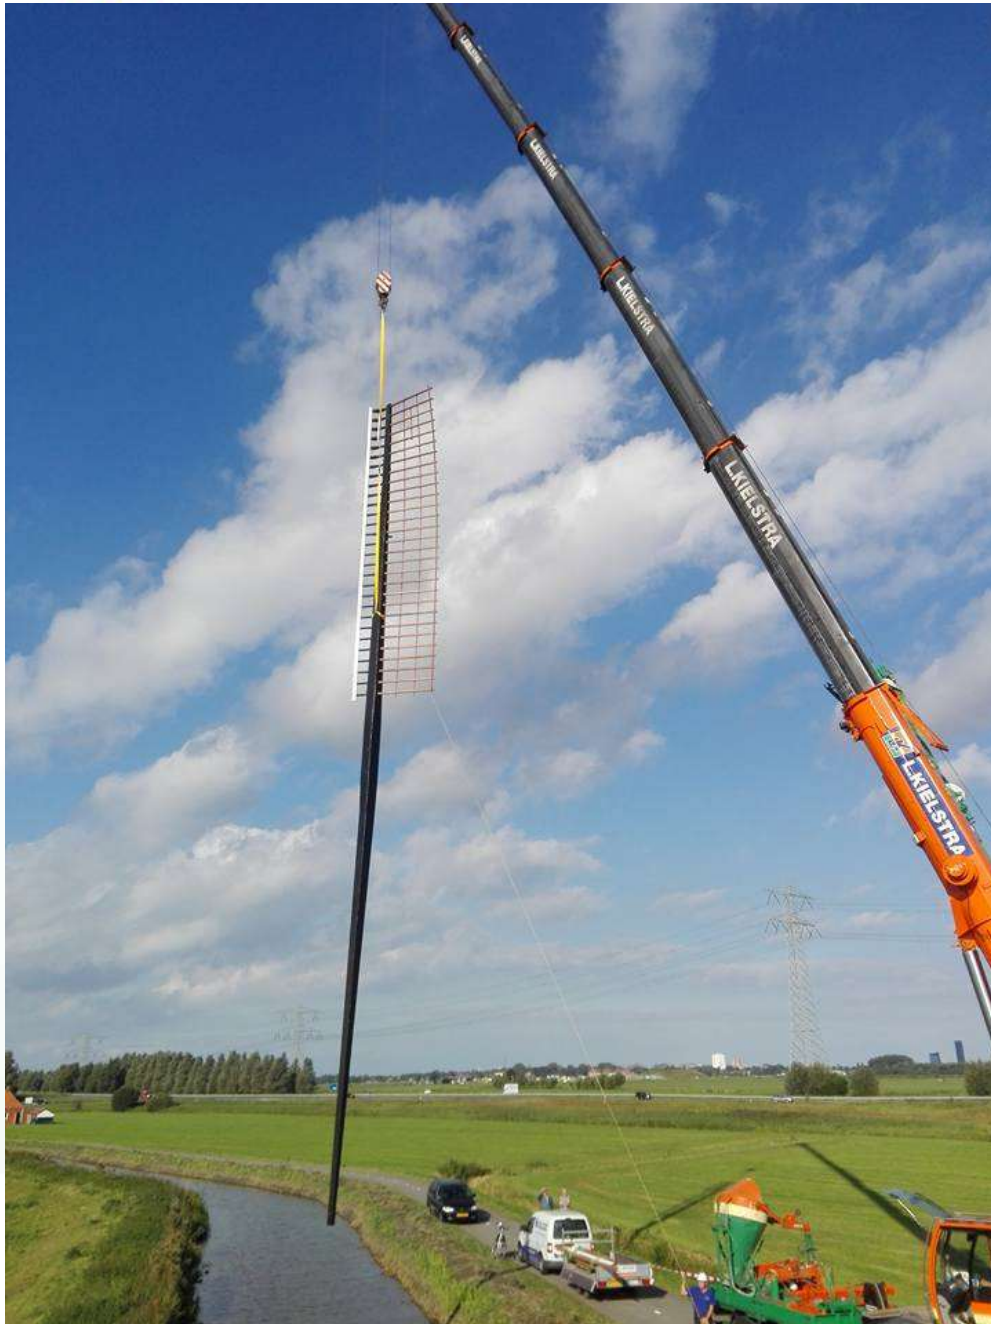
Eind september 2016. Steken van de herstellende roeden.

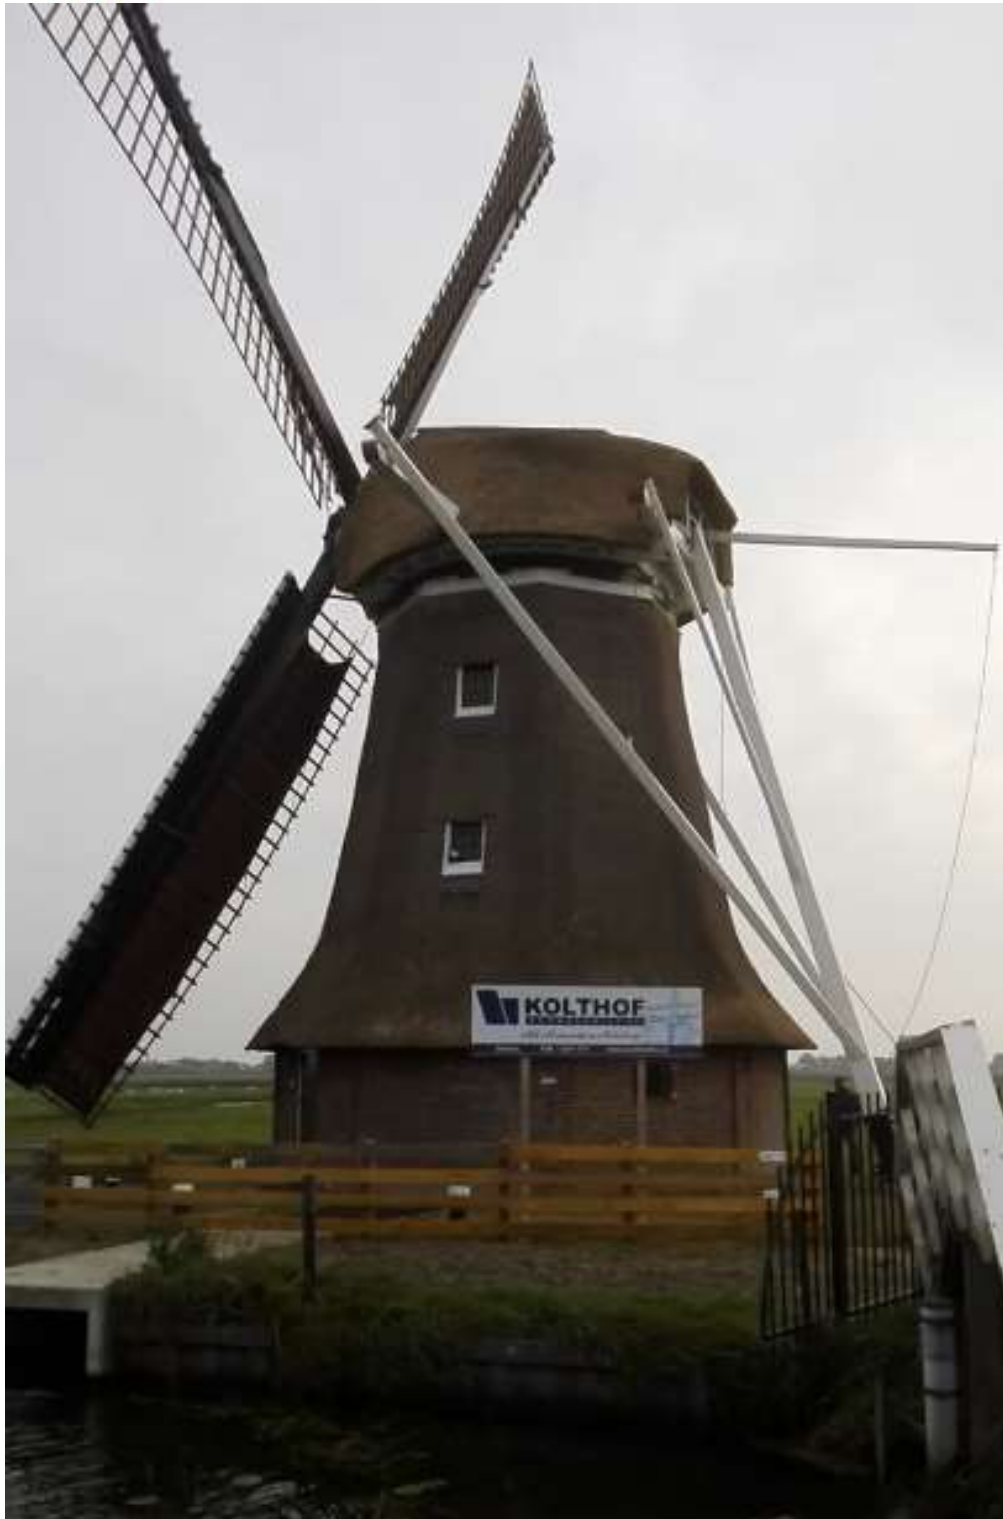
Oktober 2016. De molen tijdens het proef malen.
