# MAUSOLEUM COOPERSBURG—AKKRUM

Monumentnummer: 514873 bij Ljouwerterdyk 6 8491 GC

**OPENEN EN RESTAURATIE TOMBES FRANK H. COOPER  
(FOLKERT HARMENS KUIPERS) EN ANTOINETTA GERARDINA  
(NETTY) DE GRAAFF**

# OPENEN TOMBES FRANK COOPER EN NETTY DE GRAAFF

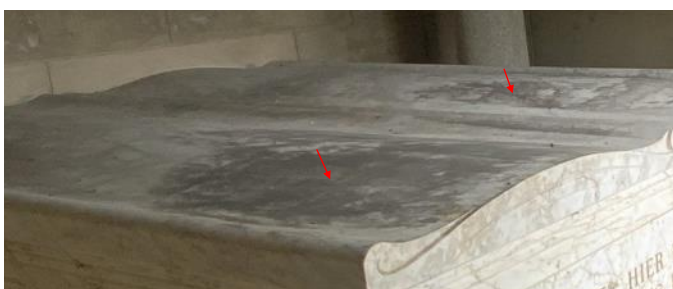
Sterk vervuilde marmeren dekplaten

Na de terugplaatsing van de beide afdekplaten hebben deze een behandeling gekregen met complexpasta om de vuiligheid uit het witte marmer te trekken. Daarna is de gehele tombe schoongemaakt met een grondreiniger. De afdekplaten zijn opnieuw geschuurd en de gehele tombe is in de was gezet.

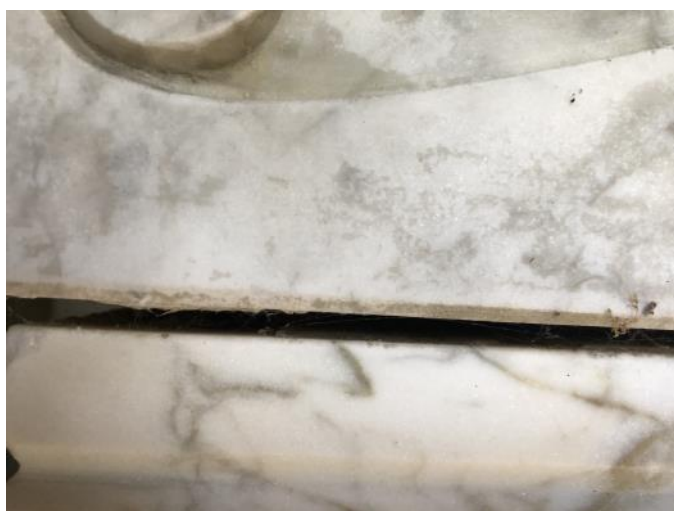
In het Mausoleum zijn een tweetal graftombes aanwezig, waarvan de twee afzonderlijke deksels ogenschijnlijk van massief marmer vervaardigd zijn. De wanden daarentegen lijken vervaardigd van marmeren platen, welke tegen een afwijkende constructie zijn geplaatst. De aanwezigheid van een betonconstructie zou in dezen een verklaring kunnen zijn voor het feit dat de metaaldetector over het gehele oppervlak van de wanden een signaal geeft (mogelijk wapening). Bij een nadere beschouwing zijn geen aanwijzingen aangetroffen op basis waarvan men mag veronderstellen dat (corroderende) doken de verbinding vormen tussen de onderconstructie en de deksel. Tijdens de inspectie is de aansluiting middels een dunne liniaal gecontroleerd, waarbij geen corroderende onderdelen aangetroffen zijn. Een andere verklaring voor het feit dat er ruimte is ontstaan tussen de onderconstructie en het deksel ligt in de mogelijkheid dat men in het verleden heeft getracht de deksel op te beuren en waarbij deze mogelijk met kracht in positie gekomen is. Oneffenheden (resten van bijvoorbeeld een mortel) kunnen ervoor gezorgd hebben dat er puntlasten zijn ontstaan op de bekleding van de onderconstructie.

Omhoog gedrukt marmeren deksel linker tombe

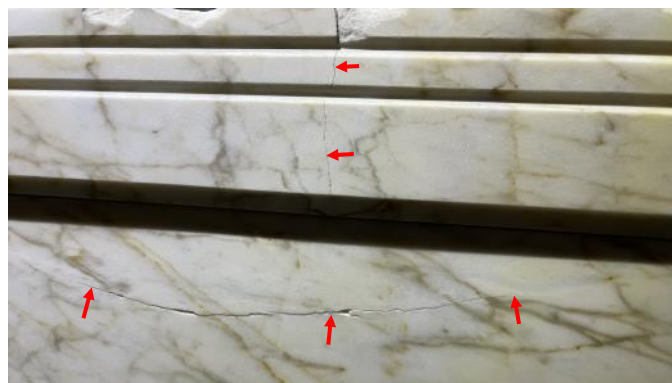
Scheur in marmeren zijwand tombe noord (achter)

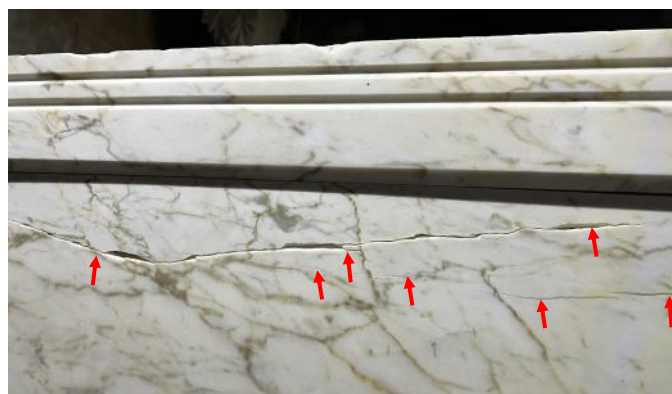
Scheur in marmeren zijwand tombe noord (voor)

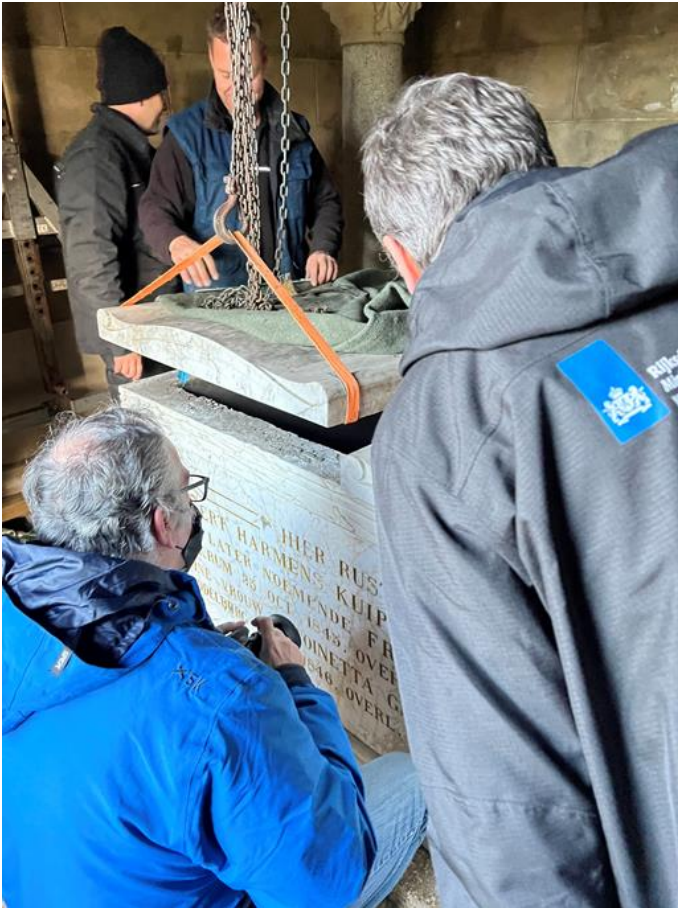
Lichten deksel noordelijke tombe, deze tijdelijk geplaatst op rechter helft van de graftombe. De wanden van de marmeren tombe zijn opgebouwd uit 3 cm. dik wit marmer waartegen aan de binnenkant een ca. 5 cm. dikke gewapend betonnen wand is gestort. Tussen de beide graven is een gewapend betonnen tussenwand geplaatst. Het beton is binnen afgewerkt met een donkergrijze ca. 4 mm. dikke dunpleister. De binnenmaat van de linker tombe is: 213x75,6x91,5 cm. (lxbxh) De marmeren afdekplaat is met een dunne cementmortel geplakt op de wanden. Hierdoor geen ventilatie van de binnenruimte. De vloer in deze tombe ligt 1,5 cm. dieper dan de vloer in het mausoleum.

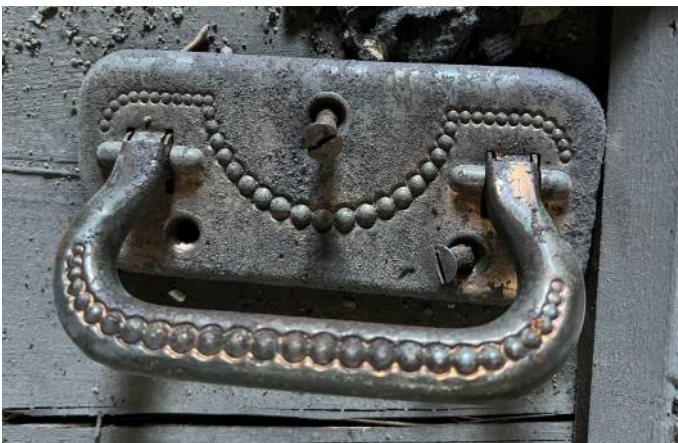
In deze tombe is geplaatst een eenvoudige houten Amerikaanse -grenen kist waarin de overblijfselen van **Netty de Graaff**. Gelet op het gewicht van deze kist is waarschijnlijk geen loden of koperen binnenkist gebruikt. De buitenafmetingen van de houten kist zijn: 185,5x54,5x46 cm. (lxbxh)

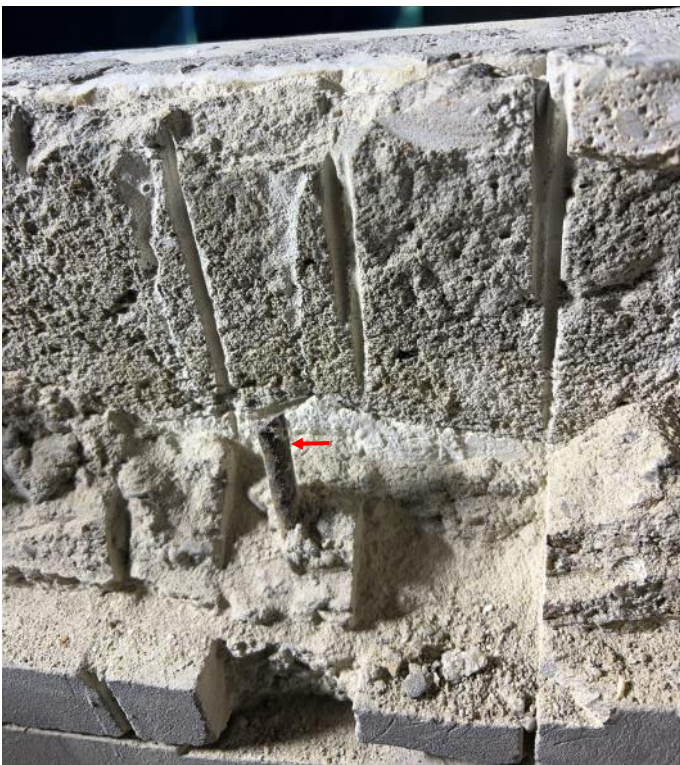
Bestaande wapening in betonwand

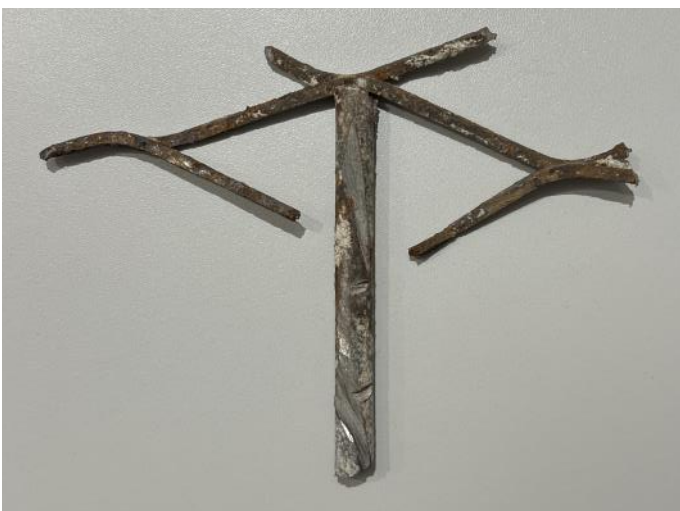
De bestaande wapening is opgebouwd met staanders Ø10 en bovenin een liggende "gestante" ruitwapening 3x3

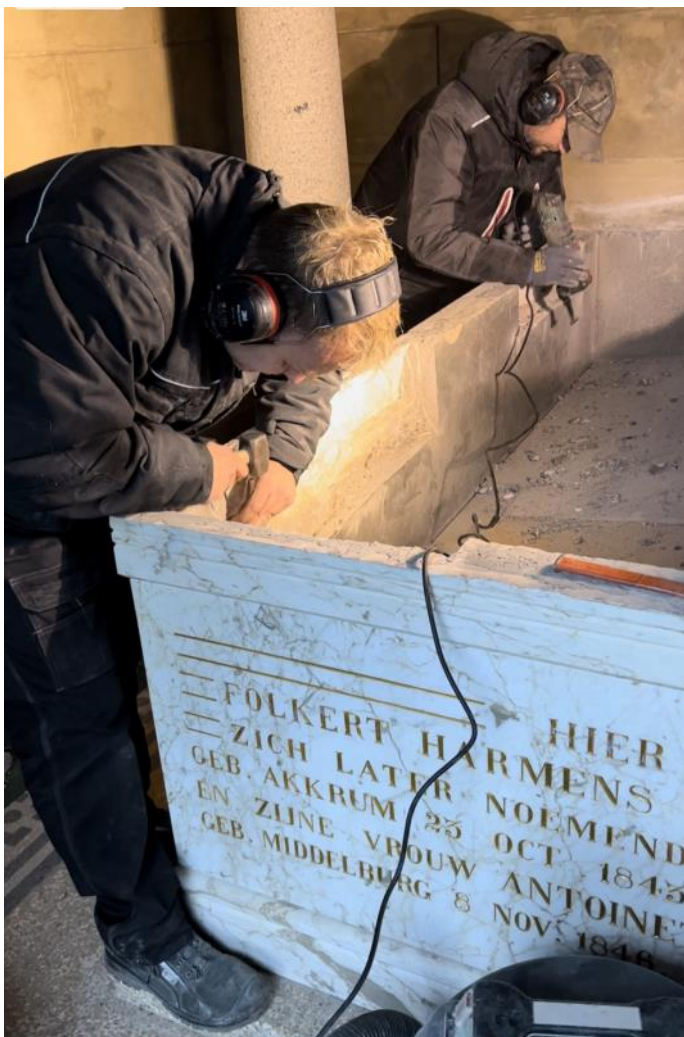
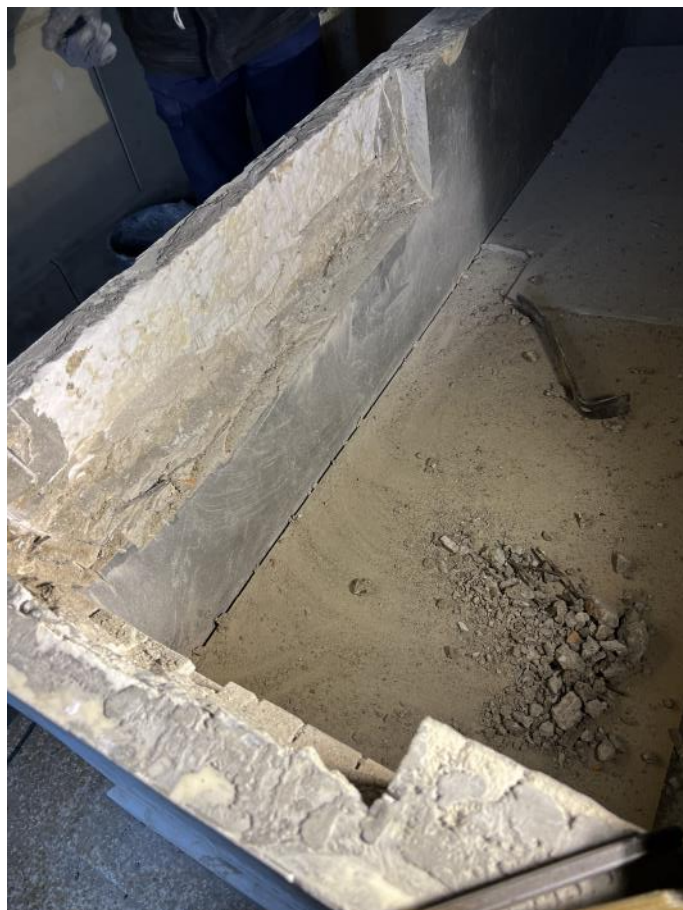
Het weggehakte deel van de betonwand waarin de scheuren voorkwamen.

Voorzichtig loshakken van de gescheurde delen beton tegen de marmerplaten. Het beton is versterkt met een staande wapening  $\varnothing 10$ , waartegen bovenin een horizontale “gestanste” ruitwapening  $\nabla 3 \times 3$  is gevlochten. Met name het gebruikte vlechtdraad is gaan roesten en is daarmee de oorzaak van de ontstane scheuren.

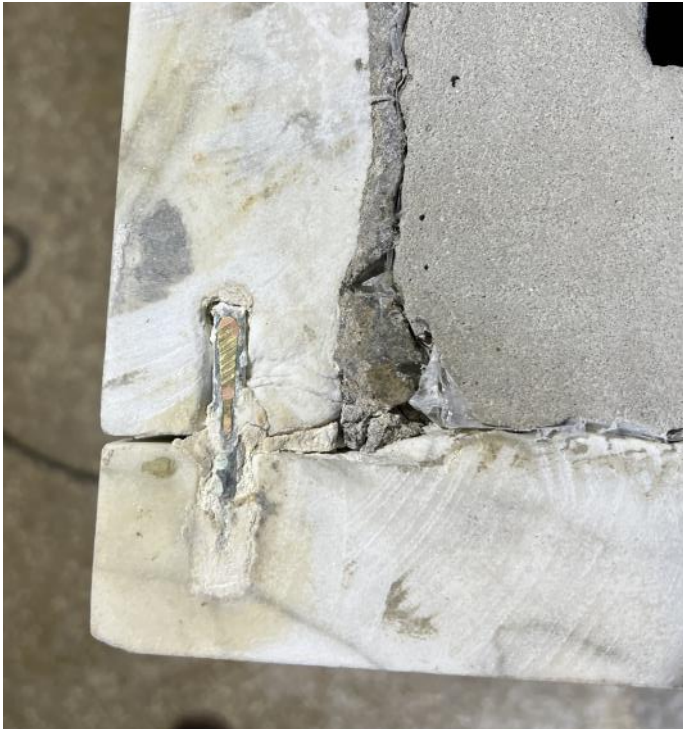
De aansluiting links voor met het nieuw aangestorte beton en de koperen doek in de verbinding tussen marmeren voor- en zijwand.

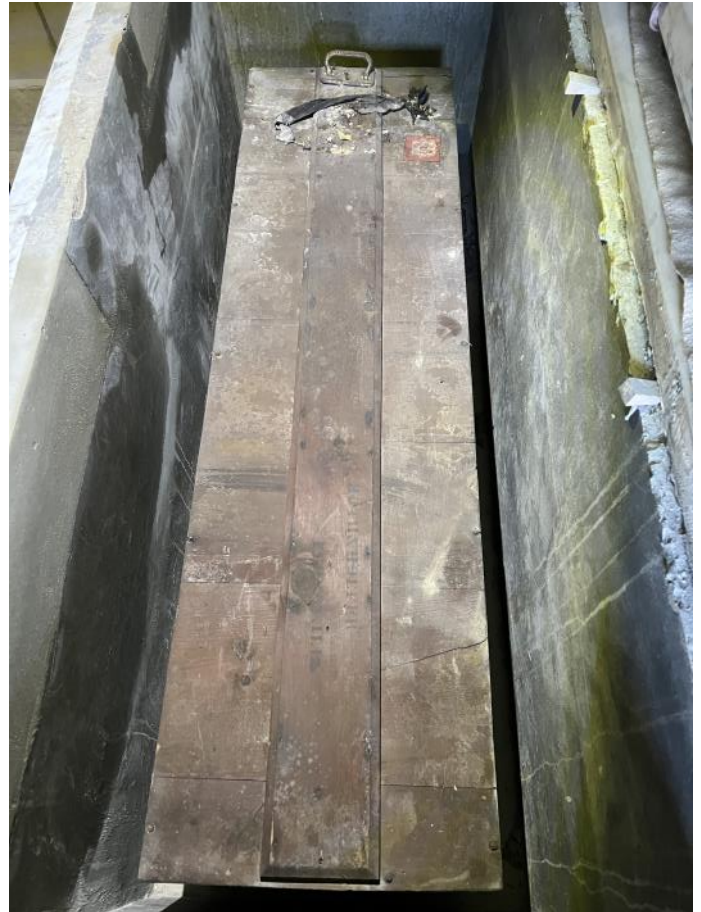
De kist zoals die is achtergelaten voordat de tombe weer gesloten is. Aan het hoofdeind de restanten van een rouwkrans met lint.

Met het terug leggen van de deksel op de oorspronkelijke plek wordt de tombe van Antoinetta de Graaf weer gesloten.

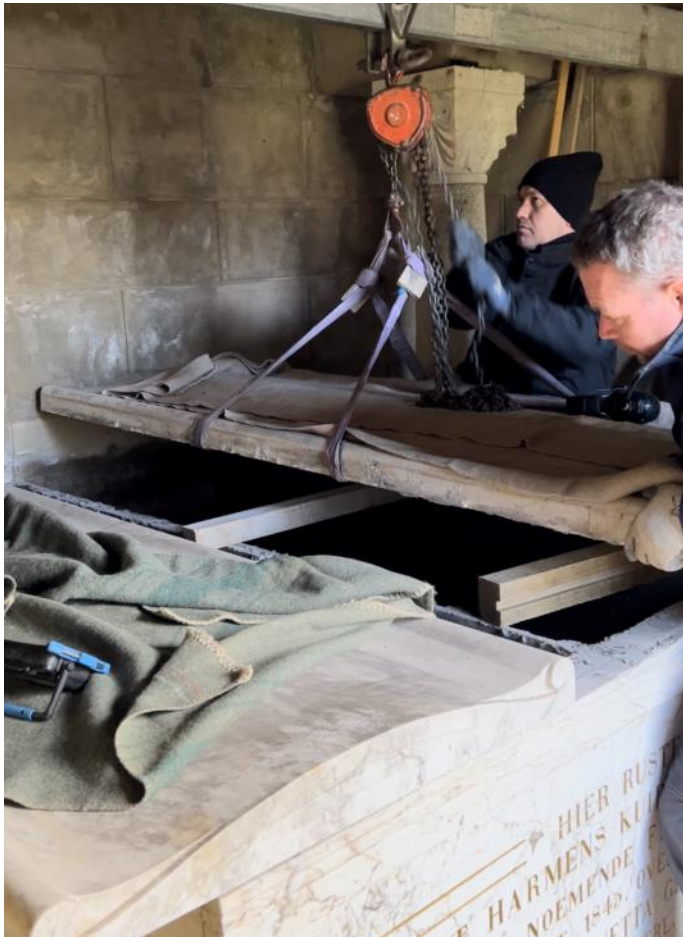
Lichten deksel en openen zuidelijke tombe, deze tijdelijk geplaatst op linker tombe  
De opbouw en afwerking van de wanden is gelijk aan die van de noordelijke tombe. De bovenkant van de vloer in deze tombe ligt op gelijke hoogte met de vloer in het mausoleum.

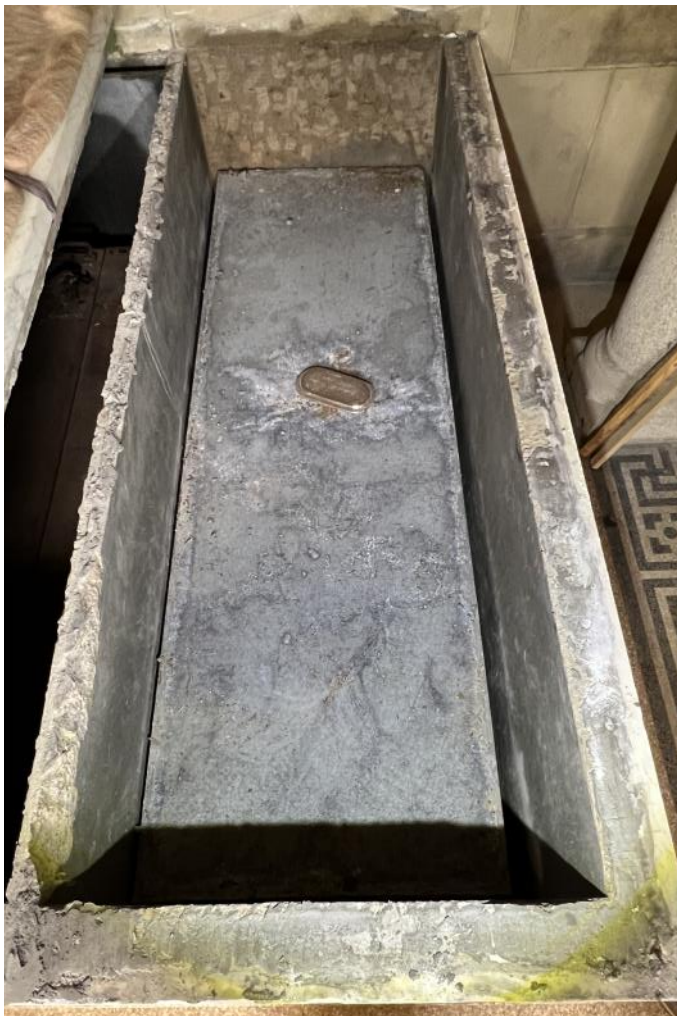
De goed bewaard gebleven zinken kist van Folkert H. Kuipers in de rechter tombe.

In de rechter tombe is een, rondom gesoldeerde, kantig zinken omhulsel geplaatst, waarin naar alle waarschijnlijkheid een houten kist met de overblijfselen van **Frank H. Cooper**. De buitenafmetingen van de zinken kist zijn: 214x69,5x54,5 cm. (lxbxh)

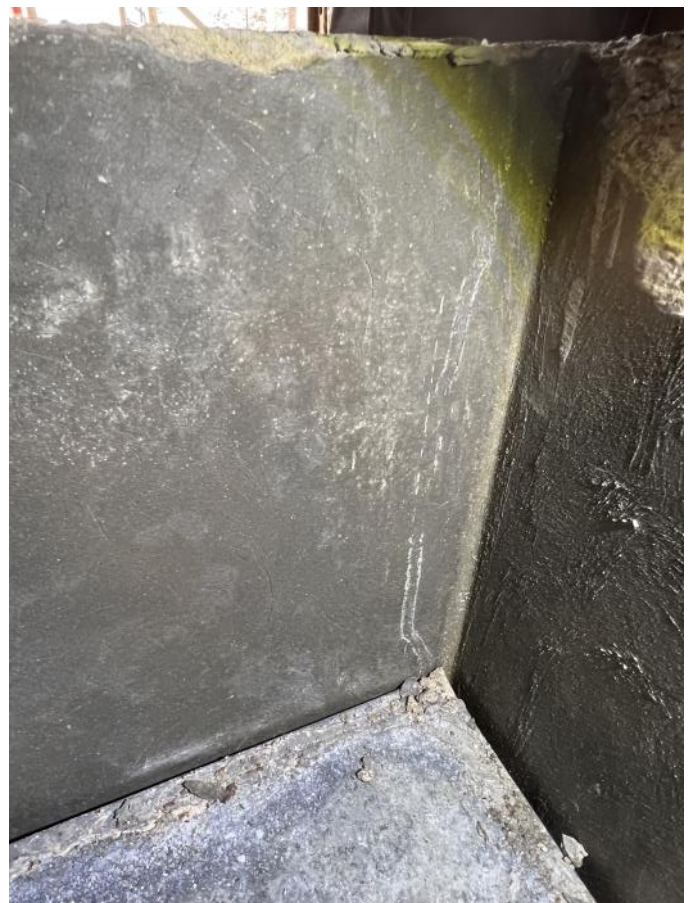
Het verhaal deed de ronde dat de kisten ten tijde van de bijzetting ingekort zouden zijn, omdat ze anders niet in de tombe pasten. Met de restauratie is meer duidelijk geworden over dat verhaal. De kist van Netty paste ruim, maar de kist van Frank was inderdaad te lang. Deze is echter niet ingekort. Destijds is het beton tegen de achterwand deels weggehakt zodat de kist wel paste. Aan de hand van de sleepsporen is nu nog goed te zien dat de zinken kist wel heel nauw in de tombe is geschoven.

De zinken kist past strak in de tombe. Sporen van de strakke passing zijn nog zien aan de kopse westkant van de tombe.

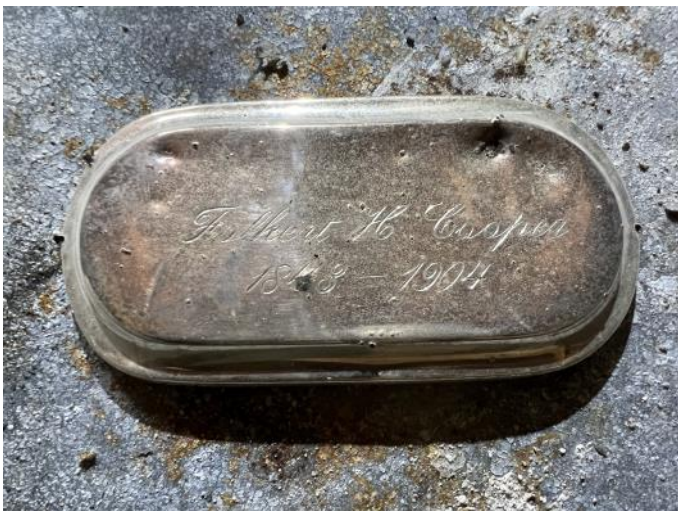
Het los op de kist liggende naamplaatje waarop: Folkert H. Cooper 1848-1904.

Het zink van de kist is na 115 jaar nog goed in tact. Alleen rond het naamplaatje zijn sporen zichtbaar van een beginnende roestvorming.

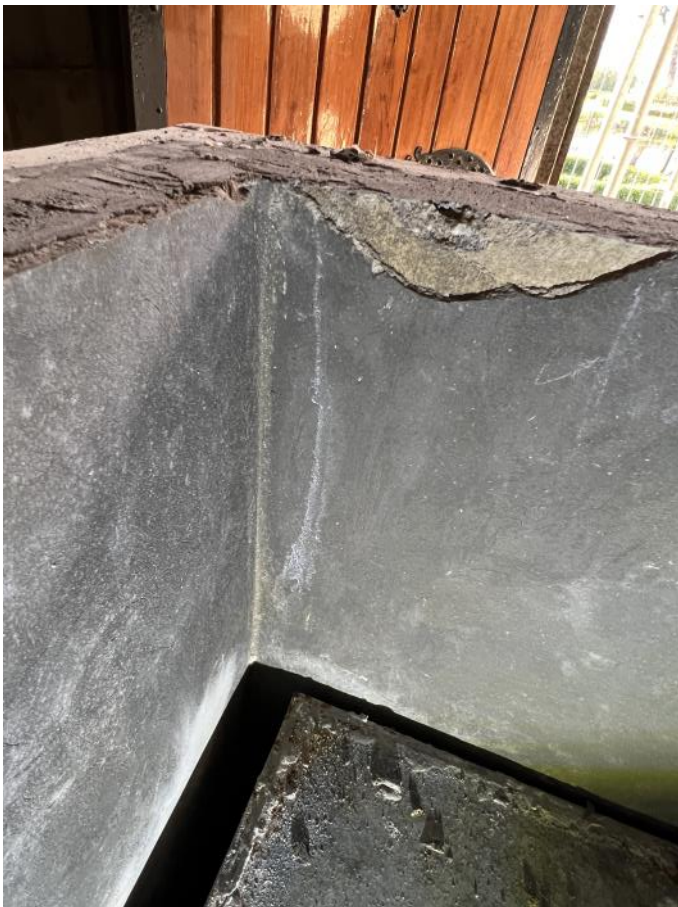
In deze tombe zijn tussen het beton en het natuursteen geen scheuren te zien. Kennelijk is hier geen betonrot ontstaan. Wel zijn aan de bovenkant enkele schilfers bepleistering weggevallen, wellicht door een plaatsen, verschuiven of lichten van de deksel.

Weggefallen schilfer bepleistering aan de voorzijde en rechts boven bij de tussenwand.

Nadat de schilfers uit de bepleistering van de wanden in deze tombe met een cementspecie zijn aangesmeerd, zijn beide tombeafdekkingen weer op hun plaats terug gelegd. De beide afdekplaten zijn gelegd op ca. 5 mm. dikke loden blokjes, waarmee een spleet is ontstaan en in de tombes een zwakke ventilatie kan ontstaan waardoor deze ruimtes minder vochtig zullen zijn.

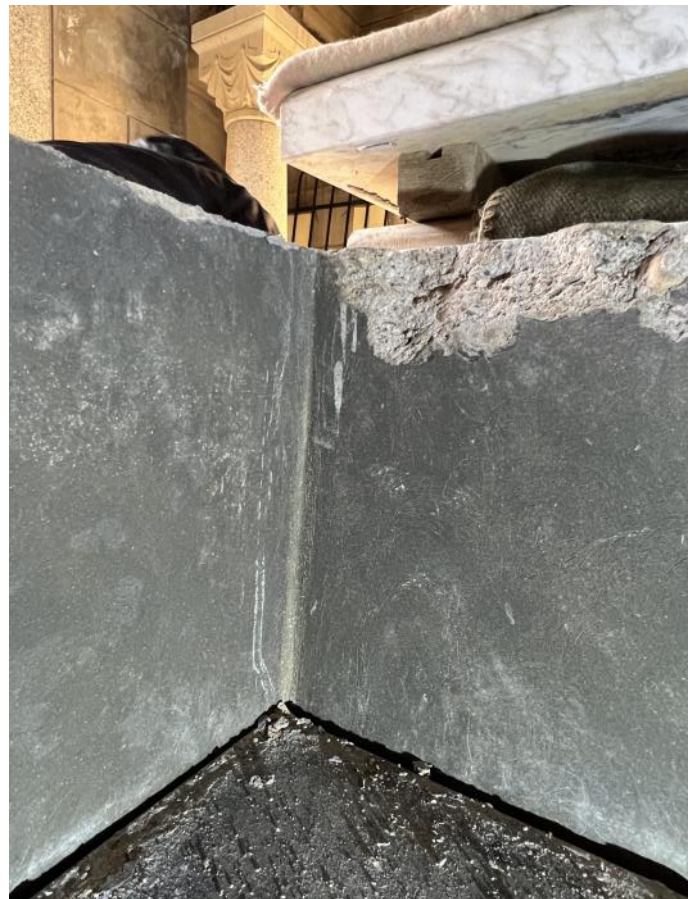
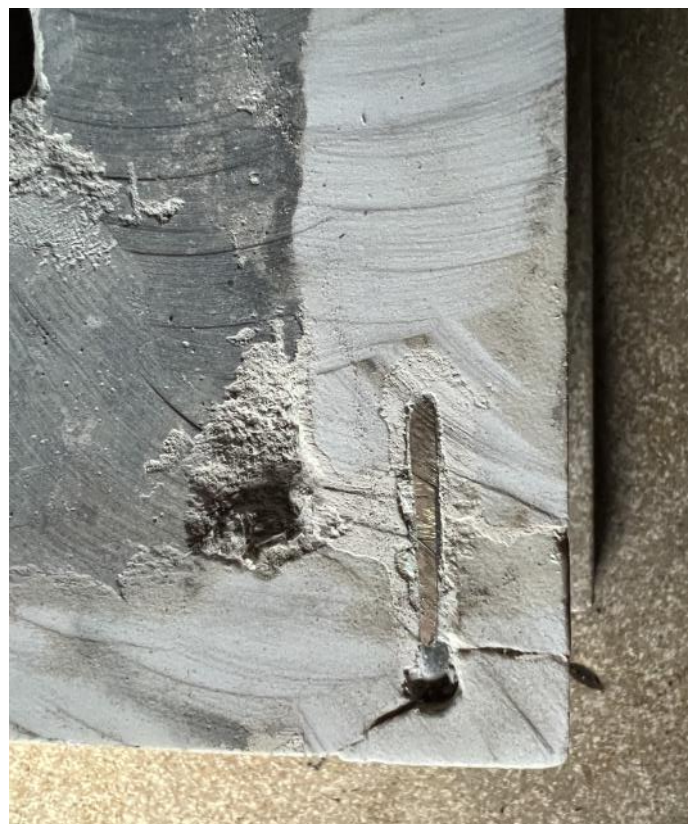
De hoek boven rechts met de koperen doek in de verbinding tussen marmeren voor- en zijwand.

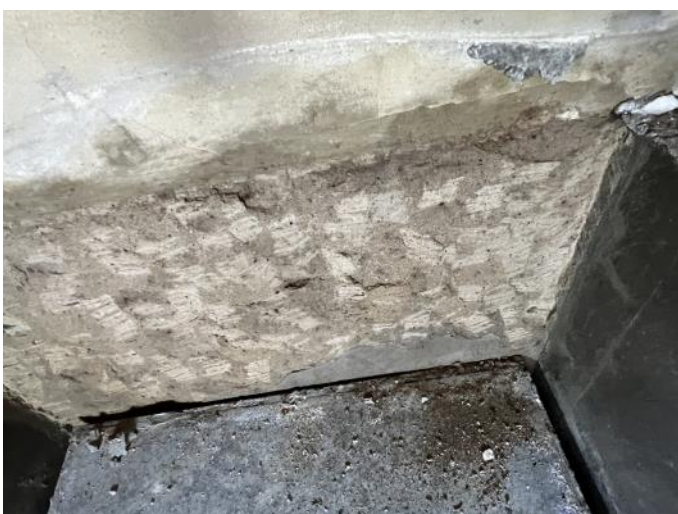
Weggehakte beton aan de kopse kant van de tombe, waarna de zinken kist precies paste.

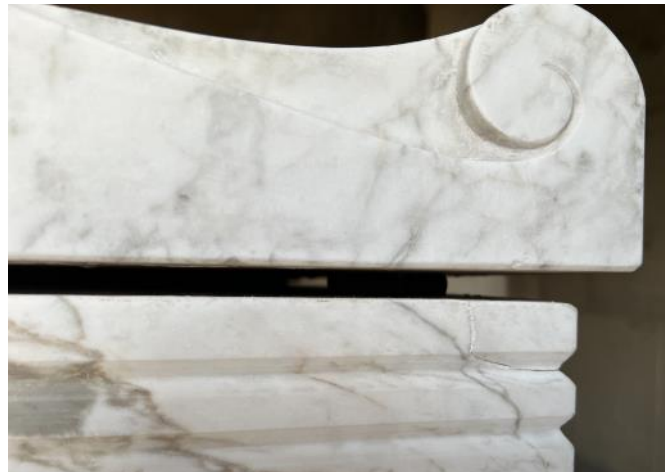
**De oplegging van de dekplaten op de wanden met een loden blokje waardoor ruimte voor ventilatie ontstaat.**

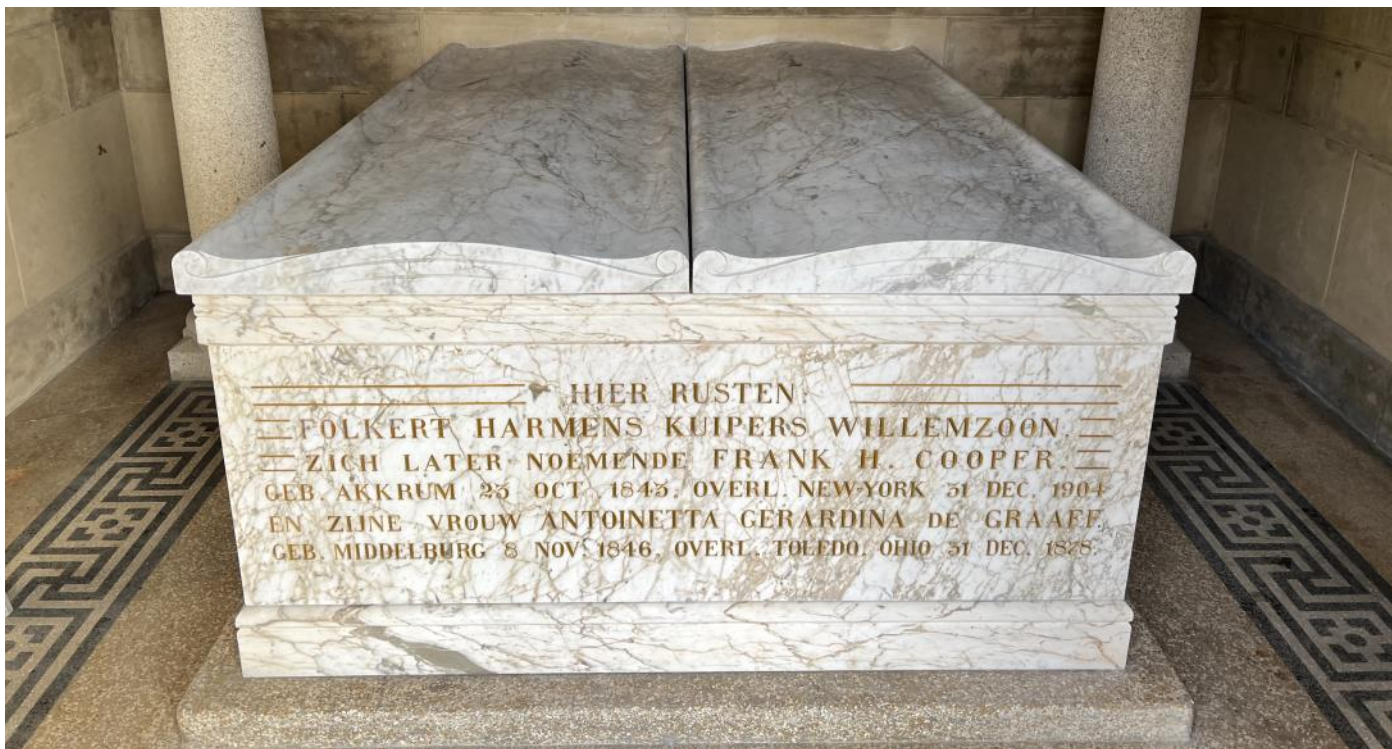
**De tombes van Folkert Harmens Kuipers (Frank H. Cooper) en Antoinetta (Netty) Gerardina de Graaf na voltooiing van de restauratie eind 2021.**
