INSPECTIERAPPORT 2021

**Toren
Om 'e Toer 4 te Akkrum**

Object: Toren
Om 'e toer 4 te Akkrum
Gemeente: HEERENVEEN
Objectnummer: 0360.4218
Monumentnummer: 35935

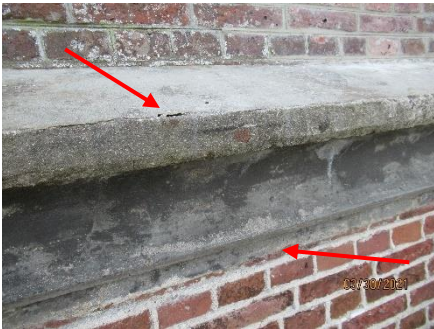
RUBRIEK	TOELICHTING	HERSTELADVIES	Toren
- gevelsteen	R	Verweerd.	
- betonnen lijsten	R	Verweerd en scheurvorming.	
- pleisterlaag betonnen lijst	R	Scheurvorming, mos aangroei, onderkant brokkelt af, deels hol klinkend.	○ Herstellen pleisterlaag.

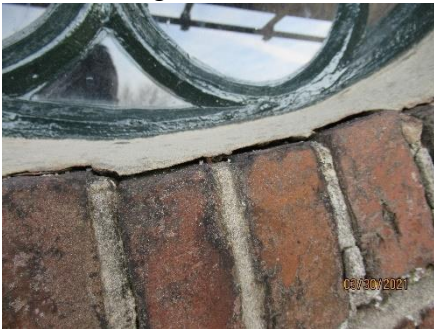
RUBRIEK	TOELICHTING	HERSTELADVIES	Toren
- pleisterlaag bij rond venster	M Scheurvorming, los van metselwerk.	○ Herstellen pleisterlaag.

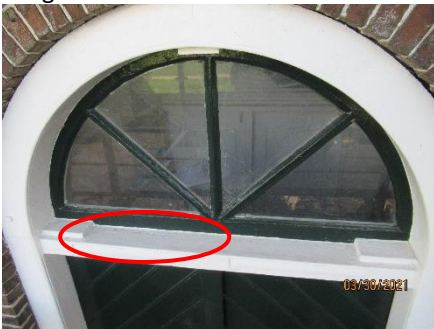
<u>1.4 Vensters</u>			
1.4.2 Hout			
Algemeen			
- galmborden	G		
- galmbordkozijnen	G		
- begazing	G		
Noordzijde			
- rondvenster	G		
1.4.3 Gietijzer/staal			
Westzijde			
- ijzerwerk rondvenster	G		
Zuidzijde			
- ijzerwerk rondvenster	G		
<u>1.5 Deuren, poortjes, toegangen</u>			
Entreepartij west			
- deuren	R De deuren sluiten onvoldoende (scheluw).		
- deurkozijn	M De linkerstijl is aan ondereind aangetast door houtrot. Kalf is aan de bovenzijde aangetast door houtrot.	○ Aanlassen stijl. ○ Kalf aangetast hout uitfrezen en opvullen met een 2 componenten kunsthars.

Locatie houtrot kalf.		
- raamhout bovenlicht	G		
- betonnen trap	G		
- natuursteen drempel	G		
- natuurstenen neuten	G		
- handgreep	G Plaatselijk licht roestig.

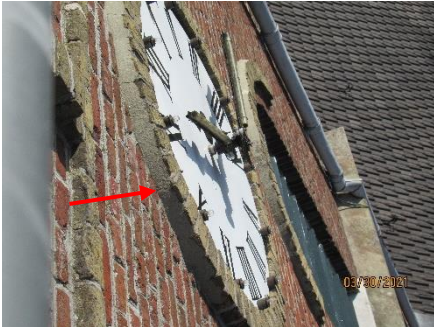
RUBRIEK	TOELICHTING	HERSTELADVIES	Toren
- pleisterwerk	<p>G Lichte scheurvorming.</p>

○ Herstellen pleisterlaag bij gelegenheid.	
- wijzerplaten - bevestiging wijzerplaten	<p>G S Zowel aan de buiten als binnenzijde zeer roestig. Door het uitzetten van roest scheurt het metselwerk plaatselijk. Op enkele plaatsen ontbreken de moeren. Een wijzerplaat op een noordzijde is los (hier ontbreken twee moeren).</p>

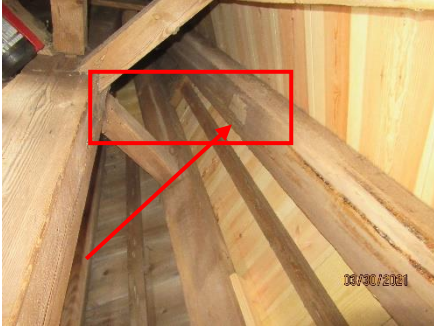
RUBRIEK	TOELICHTING	HERSTELADVIES	Toren
<ul style="list-style-type: none"> - hanenbalken spits op makelaar 	<p>R Ter hoogte van het vlaggenluik is een hanenbalk weggezaagd.</p>

<p>Weggezaagde hanenbalk.</p>	<p>○ Hanenbalk terugplaatsen.</p>	
<ul style="list-style-type: none"> - verankering makelaar - dekbalken / balklaag bordessen 	<p>G</p> <p>G</p>		
<p><u>2.2 Dakbedekking</u></p> <p>2.2.3 <i>Leien</i></p> <p>Leien</p> <ul style="list-style-type: none"> - maasdekking - dakbeschot 	<p>G</p> <p>G</p> <p>Onder vlaggenluik oude aantasting boktor.</p>		
<p><u>2.3 Loodaansluitingen</u></p> <p>Spits</p> <ul style="list-style-type: none"> - poester lood - hoekkeperlood - voetlood 	<p>G</p> <p>G</p> <p>G</p>		
<p><u>2.4 Goten en hemelwaterafvoeren</u></p> <p>2.4.1 <i>Goten</i></p> <p>Zink</p> <ul style="list-style-type: none"> - bakgoot 	<p>R Puntslijtage en corrosie aantasting</p>	<p>○ Vervangen bij volgende groot onderhoud aan de toren.</p>

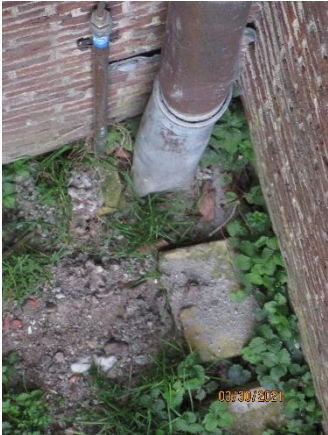
RUBRIEK	TOELICHTING	HERSTELADVIES	Toren
2.4.2 Hemelwaterafvoeren Zuidzijde - loden afvoer	R Verweerd en op meerdere plekken ingedeukt.

○ Laten herstellen door een erkende loodgieter.	
- muurpenen	G	Voor zover waarneembaar.	
<u>2.5 Dakopeningen</u>			
2.5.4 Luiken			
Inspectieluik			
- zinken bekleding	G		
- houtwerk	G		
Vlaggenluik			
- zinken bekleding	G		
- houtwerk	G		
<u>2.7 Gootlijsten</u>			
Algemeen			
- gootlijst	G	Voor zover waarneembaar.	
<u>2.9 Diversen</u>			
Bekroning spits			
- ijzerwerk	G		
- haan	G		
- loden muts	G		
- pijnappel	G		
- vergulding	G

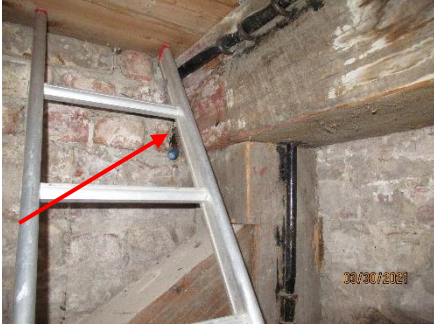
RUBRIEK	TOELICHTING	HERSTELADVIES	Toren
<ul style="list-style-type: none"> - ladder - schoren - balklaag 	<p>G</p> <p>G</p> <p>G</p> <p>Strijkbalk zuidwest is bij de oplegging houtrot geconstateerd, deze heeft echter voldoende oplegging op de muurstijl.</p>

<p>○ Geen herstel noodzakelijk.</p>	
<ul style="list-style-type: none"> - verankeringen <p>Ruimte met ketel/rondvensters</p> <ul style="list-style-type: none"> - metselwerk - voegwerk - vertin laag - onderslagen - verankering onderslagen - balklagen - verankeringen - trap <p>Begane grond</p> <ul style="list-style-type: none"> - metselwerk 	<p>G</p> <p>R</p> <p>G</p> <p>R</p> <p>G</p> <p>G</p> <p>G</p> <p>G</p> <p>G</p> <p>G</p> <p>R</p>	<p>○ Herstel is nog niet noodzakelijk</p>	
<ul style="list-style-type: none"> - voegwerk - balklaag 	<p>G</p> <p>G</p> <p>Enkele balkkoppen zijn door houtrot aangetast, deze balken worden ondersteund door trekbalken.</p>

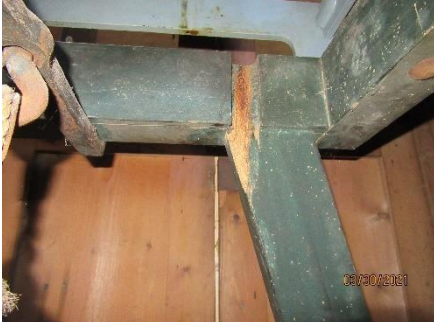
RUBRIEK	TOELICHTING	HERSTELADVIES	Toren
- staanders onder uurwerk	<p>R</p> <p>Verspreid over de staanders, houtworm aantastingen.</p>

<p>Houtwormaantastingen.</p>	○ Houtworm bestrijden.
