Torenuurwerk in de toren in Eagum

Inspectierapport

Inspectierapport van de torenuurwerk in de toren in Eagum

Eagum
Toren
Master Wybrensdyk 1
9006 XH Eagum
Registratienr: 873

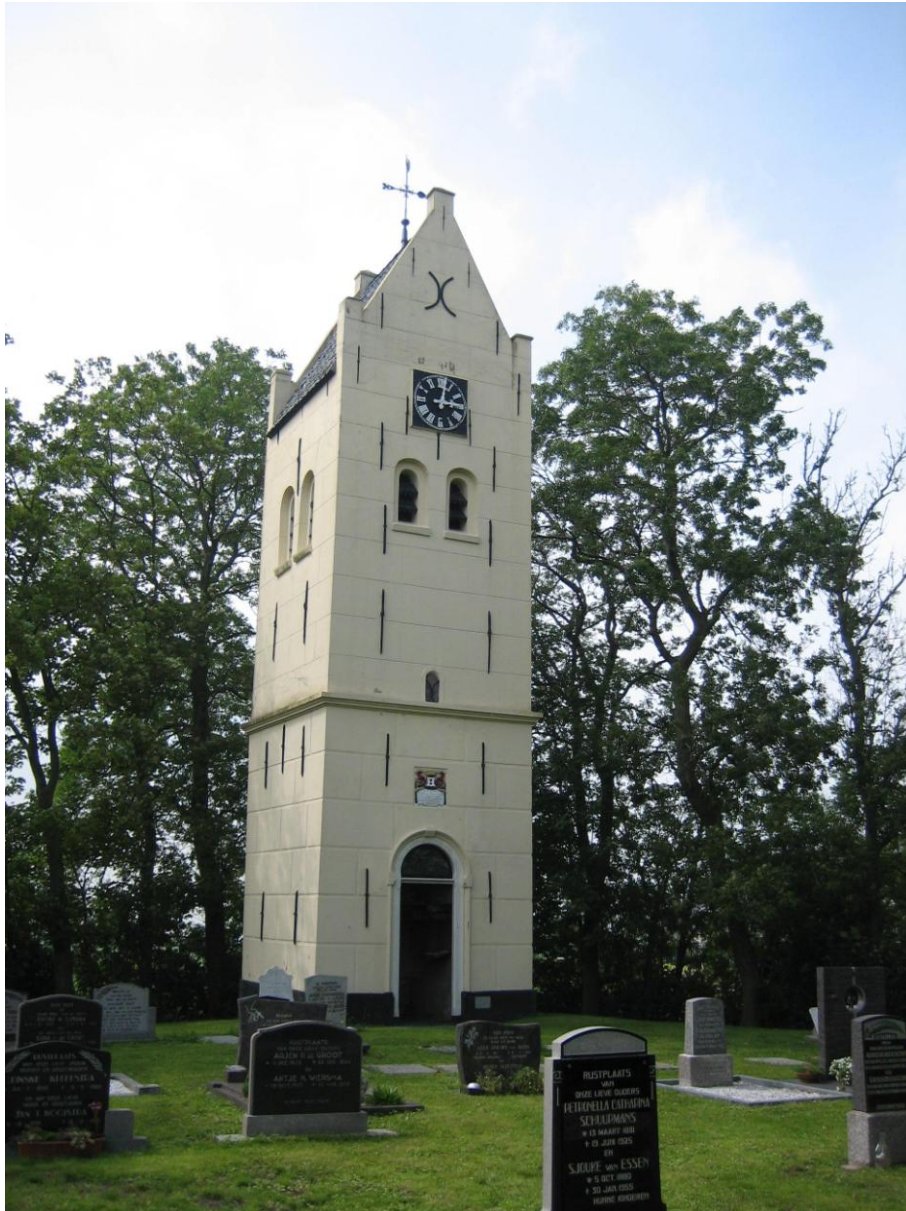
De bouwer van het uurwerk is niet bekend. De wijze waarop het uurwerk is uitgevoerd duidt erop dat de bouwer hoogst waarschijnlijk geen professionele uurwerkmaker is geweest. De zwaartes van de diverse onderdelen staan niet in verhouding tot elkaar. De assen zijn onnodig zwaar uitgevoerd. De stelling bestaat uit twee platines die zijn opgebouwd uit zwaar industrieel platijzer door middel van buigen en lassen. De slagwerklichter en de invallichter scharnieren zeer ongebruikelijk en zijn verticaal in het uurwerk aangebracht.

Het uurwerk is buiten gebruik gesteld.
