INSPECTIERAPPORT 2021

Toren Tsjerkebuorren 2 te Aldeboarn

Object: Toren
Tsjerkebuorren 2 te Aldeboarn
Gemeente: HEERENVEEN
Objectnummer: 1025.4218
Monumentnummer: 35950

Inspectie uitgevoerd door: W. Tjepkema, J. Binnema
Datum inspectie: 31 maart 2021

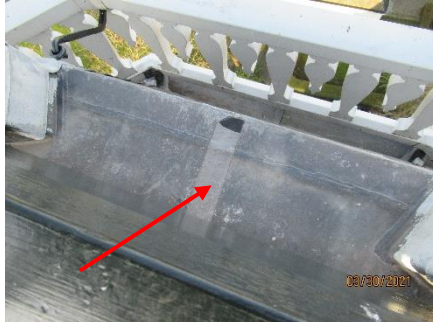
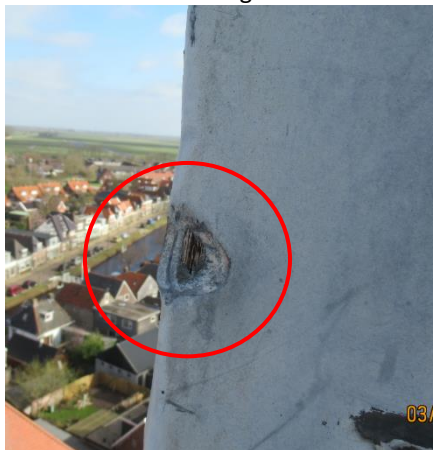
RUBRIEK	TOELICHTING	HERSTELADVIES	Toren
<p>Lantaarn: 3^e geleding</p> <ul style="list-style-type: none"> - loden vloer, roeven constructie 	<p>R Enkele plooien zichtbaar door het uitzetten en krimpen van het lood. Een reparatie is met bitumenband uitgevoerd. Deze is inmiddels gesleten.</p>	<p>○ Herstellen loden vloer.</p>	
<p>Koepel</p> <ul style="list-style-type: none"> - lood 	<p>G Op afstand beoordeeld.</p>		
<p><u>2.3 Loodaansluitingen</u></p>			
<p>Algemeen</p> <ul style="list-style-type: none"> - lood 	<p>M De loodafdekking van de standers op west- en noordwestzijde 2^e geleding zijn beschadigd waardoor de houtconstructie zichtbaar is. Hierdoor kan vocht tussen lood en hout komen hierdoor kan vervolgschade ontstaan van houtrot aantasting.</p>	<p>○ Lood herstellen.</p>	
<p><u>2.4 Goten en hemelwaterafvoeren</u></p>			
<p>2.4.1 Goten</p>			
<p>Koper</p> <ul style="list-style-type: none"> - goot omloop 	<p>G</p>
