INSPECTIERAPPORT 2020

**Himpenserpoldermole
Mardyksterpaed 7 te Wergea**

Object: Himpenserpoldermole
Mardyksterpaed 7 te Wergea
Gemeente: LEEUWARDEN (BOA)
Objectnummer: 1329.4218
Monumentnummer: 34603

Inspectie uitgevoerd door: P.D. van Vliet
Datum inspectie: 1 juli 2020

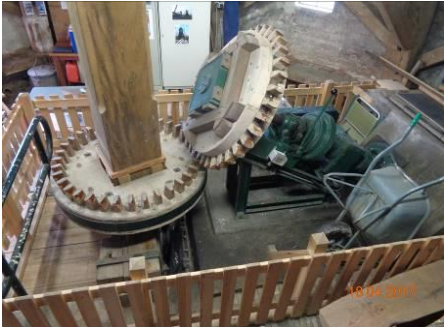
6.2.4 Onderbonkelaar		
Algemeen

- algemeen /constructief	G Oude aantastingen door houtworm.	
- opsluiting	R Enige ruimte tussen wiggen en wouterlatten. Een enkele scheve wig.
